Procès-verbal de visite

Le présent rapport fait suite à ma visite en date du lundi 13 décembre 2024 à la résidence «Rubens» située Quai Churchill, 8 à 4020 Liège.

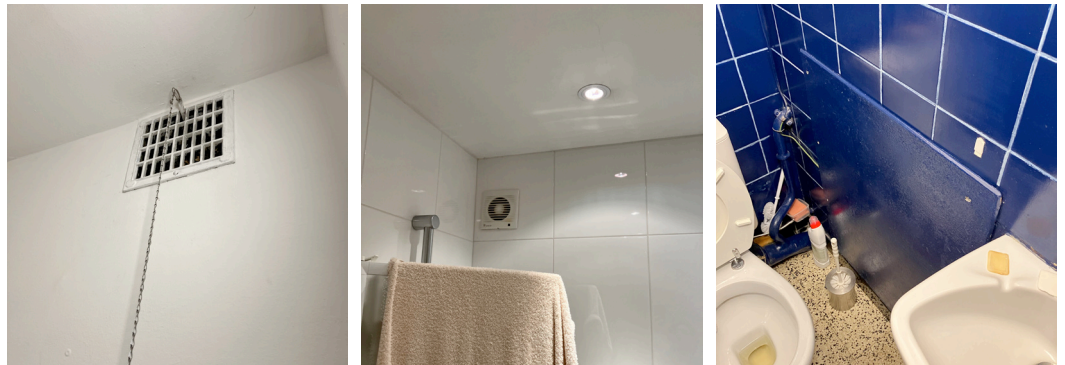
Aussi, la visite laisse apparaître la présence d'une gaine technique verticale située entre les espaces de WC, buanderie et de salle de bain. Cette gaine permet en outre d'assurer la ventilation de ces différents espaces par la présence des grilles de ventilation et extracteur mécanisés observés. Il est également supposé que cette gaine permet les arrivées des alimentations électrique, d'eau et de gaz au logement ainsi que les décharges de celui-ci.

On remarque également un panneau supposé en fibre de verre refermant un accès à cette gaine technique à partir du local de WC.

Ces observations sont supposées être valables pour l'ensemble des logements. Aucun des constats énumérés ci-dessus ne satisfait à la conformité des normes incendies.

Au sous-sol, cette gaine technique semble être ouverte sur la zone de circulation, bien qu'obstruée par un amas de tuyaux, gaines et décharges multiples. On procédera à un calfeutrage Rf à la naissance de cette gaine en plafond.

Il y a lieu de placer des trappes Rf 60' à l'endroit des accès à la gaine technique et d'installer des grilles de ventilation Rf 60' ou clapets bouche Rf 60'.

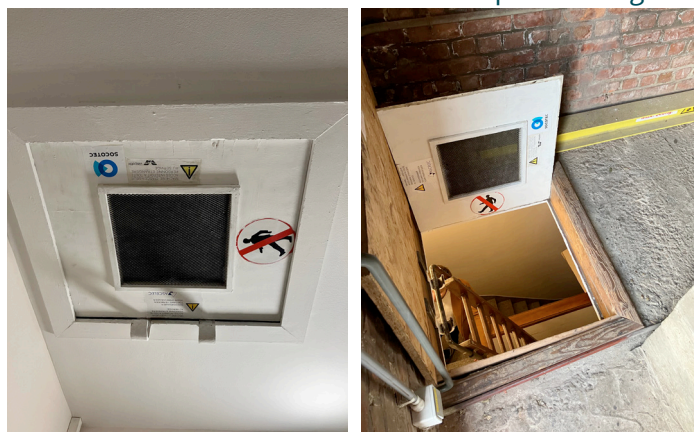
En ce qui concerne les parties communes, il est remarqué, au sommet de la cage d'escalier, en plafond, la présence de trappe d'accès à la machinerie de l'ascenseur. Cette trappe doit être remplacée par une trappe RF EI 30 afin d'assurer la conformité du compartimentage. Le sol de ce local machinerie est pourvu d'une dalle en béton et revêt dès lors les caractéristiques RF exigées.

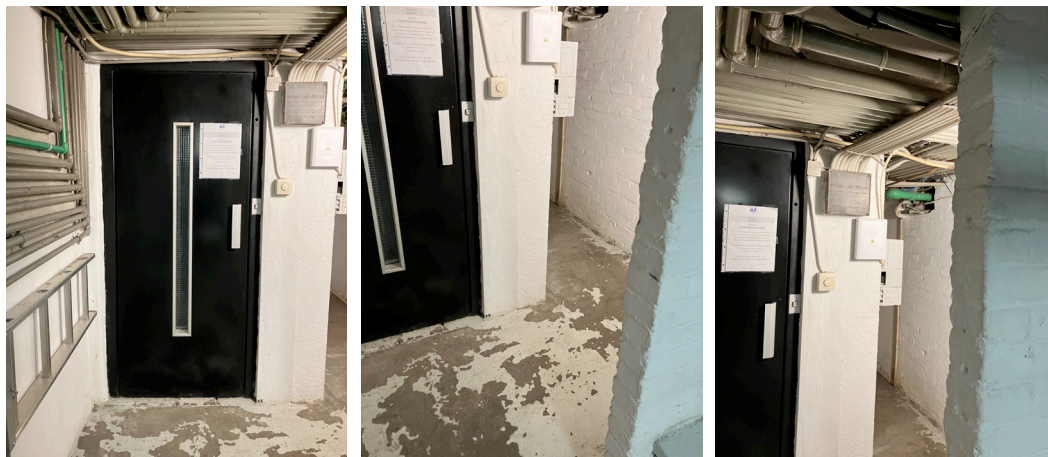
Au sous-sol, la cage d'ascenseur s'ouvre directement sur l'espace de circulation. Ce point n'étant pas conforme, il y aura lieu de réaliser un sas dont les parois seront de type Rf 1h - EI60 et dans lesquelles seront placées des blocs portes Rf 30' - EI 130 permettant de desservir les différents locaux du sous-sol. Au vu de l'espace restreint des zones de circulation et des nombreux passages de câbles et tuyaux au plafond de ceux-ci, il y aura lieu d'effectuer une étude précise afin d'envisager la manière la plus appropriée de répondre à cette exigence. On procédera à un examen des éventuelles conduites n'étant plus fonctionnelles afin de les évacuer.

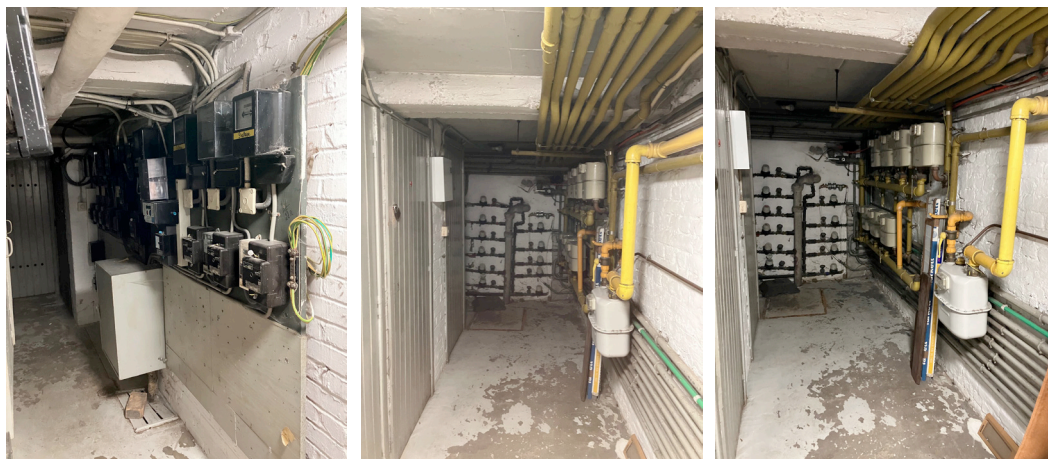
Il est observé que l'ensemble des compteurs de l'immeuble (eau, gaz et électricité) sont disposés dans les espaces de circulations du sous-sol.

Les compteurs, afin de répondre aux mesures de préventions doivent être contenus dans des locaux propres et bien distincts de tout autre espace à la fonction différente. Le présent cas de figure n'étant pas fréquemment remarqué, il y aura lieu d'apporter des solutions «sur mesure» qui devront faire l'objet d'un accord préalable du service de prévention. Il sera donc questionné à ce sujet précis.

En effet, il ne sera pas possible déplacer les compteurs dans un local existant au sacrifice d'une ou l'autre cave privative. Aussi, les espaces de circulation dans lesquels sont situés les compteurs sont restreints et exigus et les accès aux locaux faisant face à ces compteurs doivent être maintenus.

Il sera donc envisagé, suivant avis du service prévention, la réalisation de coffrets Rf pourvus de portillons dont les parois fixes seront de type Rf 1h et les parties ouvrantes de type Rf 1/2h.

Une fois de plus, si des appareils ne sont plus fonctionnels, on privilégiera leur enlèvement afin d'alléger les travaux à mettre en place.

En ce qui concerne le coffret des compteurs GAZ, on mettra en place les ventilation nécessaires exigées.

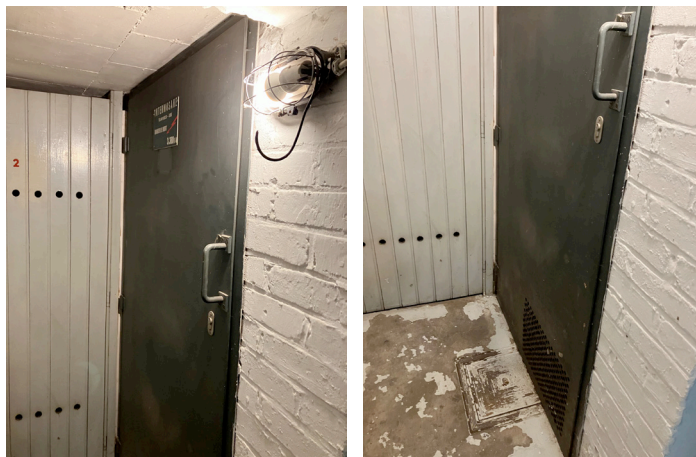
Il est remarqué la présence d'une porte métallique d'accès à un local haute tension en sous-sol dont l'accès n'a pas été rendu possible. Ce local est considéré comme un compartiment propre devant être équipé d'une porte RF. Il incombe toutefois à RESA d'effectuer cette mise en conformité si ça n'a pas déjà été le cas. N'ayant pas eu l'accès au local, il est possible qu'une seconde porte aux caractéristiques RF soit placée derrière la porte métallique. Cette supposition doit être vérifiée par questionnement auprès de RESA.

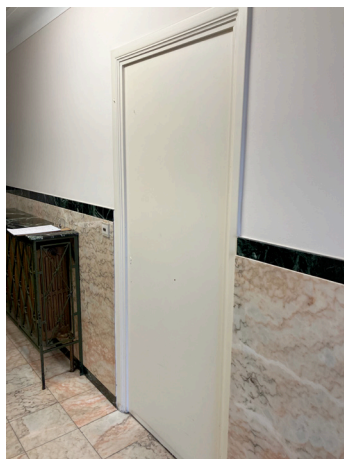
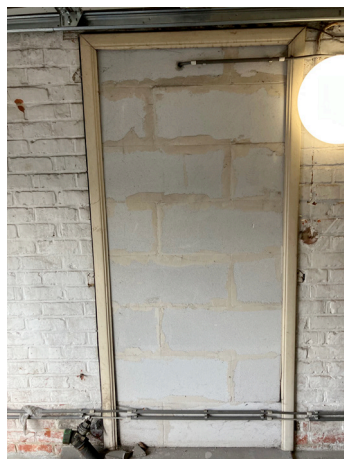
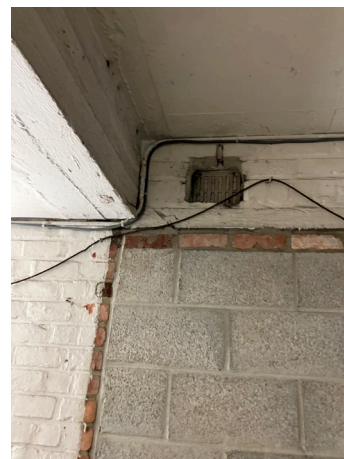
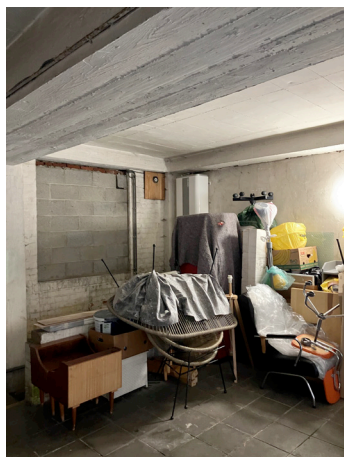
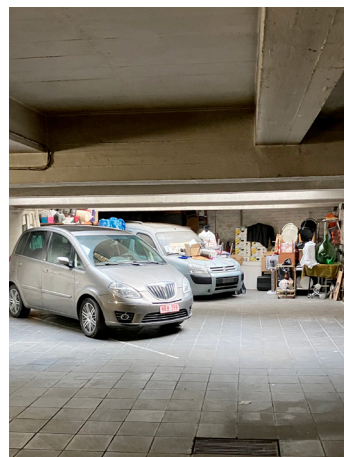
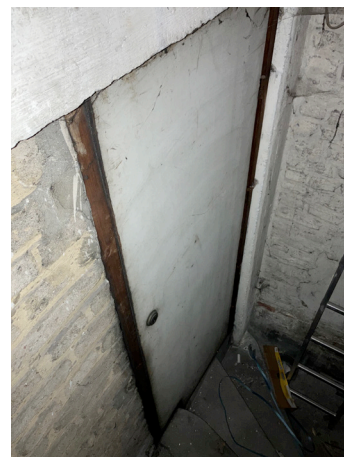
Un local chaufferie est situé en about du sous-sol et son accès est pourvu d'une porte Rf conforme ainsi que d'une ventilation haute et basse donnant sur l'espace de parking en rez-de-chaussée. Aucune intervention n'est à mener sur ce local.

Au rez-de-chaussée, un studio prend place dans un ancien bureau. Ce bureau possédait des ouvertures et accès tant sur le hall d'entrée commun que sur l'espace de parking. Ces baies ont été comblées par de la maçonnerie comme on peut le percevoir dans le parking. Toutefois, dans le hall commun, une ancienne porte dont les ébrasements sont toujours visibles a été comblée par un panneautage. Il y a lieu de savoir si celui-ci possède les caractéristiques Rf 60' ou si une maçonnerie a été réalisée en partie intérieure du logement.

A partir du garage, on remarqué également qu'une grille de ventilation en plastique à lamelles amovibles ou un extracteur mécanique (supposé de SDB) permettent l'aération de ce studio. Le parking et ce studio étant deux compartiments bien distincts, il y a lieu de rendre ces connexions conformes. Des grilles de ventilations Rf ou clapets devront être installés. Il est également remarqué la présence d'un appareil de chauffe privatif au studio dans l'espace de parking.

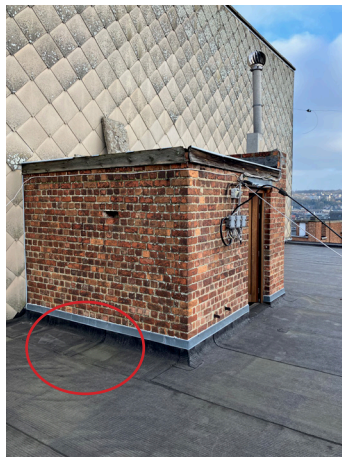
Actuellement, aucune présence d'exutoire de fumée n'a pu être observée au sommet de la cage d'escalier commune.

Le placement d'un exutoire de fumées pour toiture plate devra être envisagé. Pour ce faire, le percement de la supposée toiture plate en structure béton (à confirmer) devra être exécuté afin de pouvoir placer un exutoire d'un passage libre de 1m². L'exutoire ainsi que tous ses composants seront installés et l'étanchéité de toiture devra être assurée. Au vu de la configuration actuelle et de la présence du local machinerie ascenseur, il faudra adapter le format de l'exutoire de fumée afin qu'il puisse se placer entre la paroi extérieure du local machinerie et au droit de la cage d'escalier.

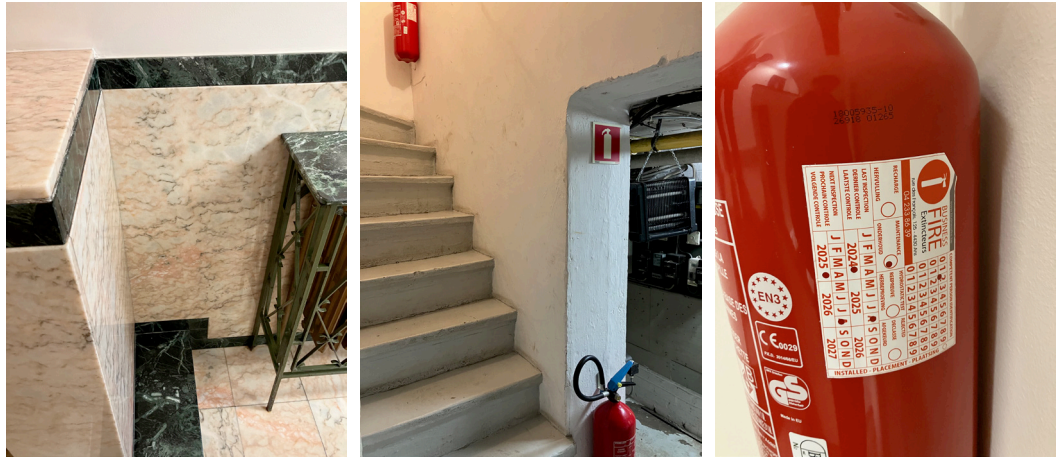
La visite indique que ce point est respecté. On retrouve bien un extincteur sur chaque palier des étages, dans le parking et au sous-sol. En ce qui concerne l'extincteur devant être placé dans le hall d'entrée, sa position devra être revue. Il est actuellement placé derrière la porte d'accès au sous-sol. Il est proposé de placer ce dernier entre le muret et le radiateur du hall. Voir photo ci-dessous. Les contrôles périodiques des appareils sont conformes.

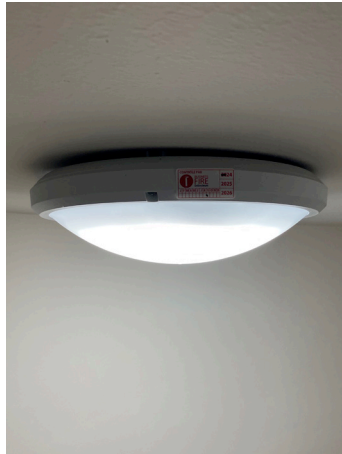
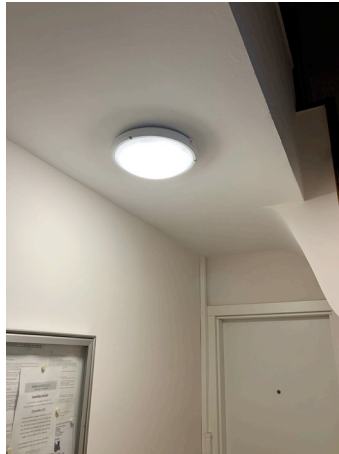
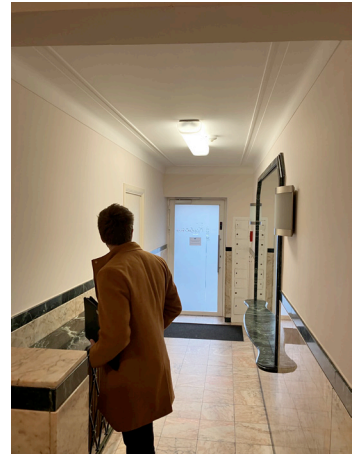
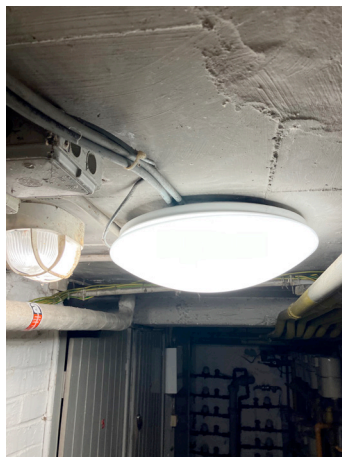
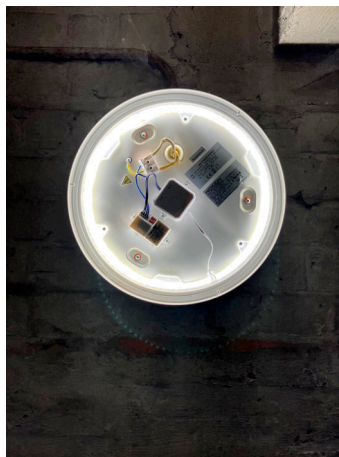
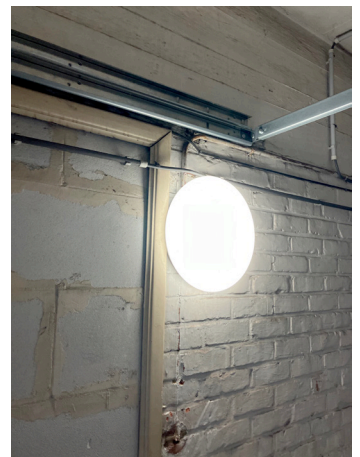
Lors de la visite, des appareils d'éclairages de sécurité ont été observés sur les paliers de tous les étages y compris au rez-de-chaussée dans le hall d'entrée commun. Ces éclairages sont des luminaires ordinaires couplés à la fonction d'éclairage de secours. Une étiquette mentionne leur contrôle périodique dont le dernier a été réalisé en septembre 2024.

Aucun appareil d'éclairage n'est toutefois placé au dessus de la porte d'accès à l'immeuble. Ce point devra être traité.

Au sous-sol, dans l'espace de circulation, un plafonnier est observé mais celui-ci ne semble pas assurer la fonction conjointe de secours. Il y a donc lieu de procéder à la mise en place d'un bloc de secours si ce n'est pas déjà le cas.

Dans le local chaufferie, un éclairage de secours ne semble pas non plus être présent.

En ce qui concerne l'espace de parking, on remarque la présence d'appareils en appliques du même type que le plafonnier du sous-sol. L'enlèvement du cache de protection de l'appareil nous informe bien sur l'absence de fonction de secours sur ces appareils. L'espace de parking devra dès lors également être équipé d'un éclairage de secours.
