Constatations balcons

Résidence «PARC DE LA VECQUEE 1&2»
Rue Verte, 166-168
4100 Seraing

Rapport de visite

Procès-verbal de visite

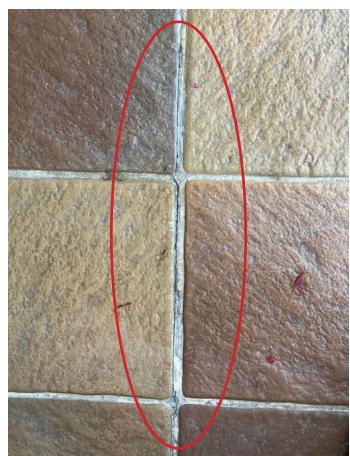
L'ensemble des balcons sont pourvus de revêtements de sol en carrelages (de type divers) posés en adhérence totale au support de structure. Ces revêtements de sol présentent des pentes dirigées vers les sterput, au droit de la position des tuyaux de descente permettant l'évacuation des eaux de surface. Cette technique de pose de carrelages en adhérence totale au support en utilisation extérieure est de moins en moins rencontrée. En effet, sous l'action des variations de températures et d'intempéries ce type de revêtement de sol à tendance à se dégrader relativement rapidement. Les joints entre les éléments de carrelages se désagrègent ou se fissurent, entraînant le passage de l'eau sous les pièces de carrelages et induisant, in fine, leurs décollement, fissuration ou éclatement.

Au delà de cet aspect, l'eau circulant sous la face des carrelages se retrouve en contact avec la chape de pente ou la structure en béton des coursives cherchant alors tous moyens pour s'évacuer. Ce phénomène provoque alors des infiltrations sur les ciels de coursives qui à également pour effet la formation de fissurations. A ce stade, il n'a pas pu être certifié qu'une membrane d'étanchéité était située sous la face du revêtement de sol ou du moins pas pour chacun des logements. Si bien que cette membrane d'étanchéité soit présente il faut encore pouvoir juger de son bon état et s'assurer qu'elle assure toujours sa fonction première, à savoir, garder les éventuelles eaux s'infiltrant en partie supérieure de la structure en béton et faire en sorte que ces dernières puissent être évacuées.

Fissuration des joints

Si des travaux devaient être envisagés, il serait préconisé l'enlèvement des carrelage de sol existant et le remplacement de ceux-ci par des dalles sur plots en pose libre. Aussi, l'enlèvement de ces carrelages permettrait de pouvoir juger de la présence ou de l'état de la membrane d'étanchéité et d'y apporter d'éventuelles amélioration/réparations ou enlèvement suivant le matériaux qui y sera observé en vue d'y placer une étanchéité nouvelle et fonctionnelle. Dans le cas où cette membrane serait inexistante, il faudrait tout simplement en placer une.

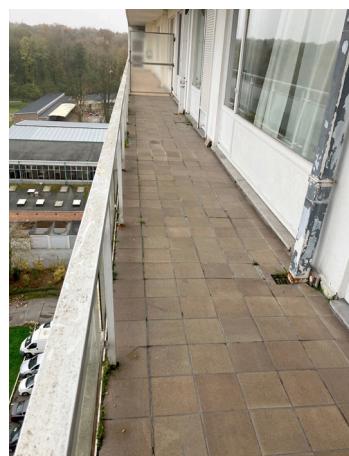
Etat général des revêtements de sol (variable suivant les logements)

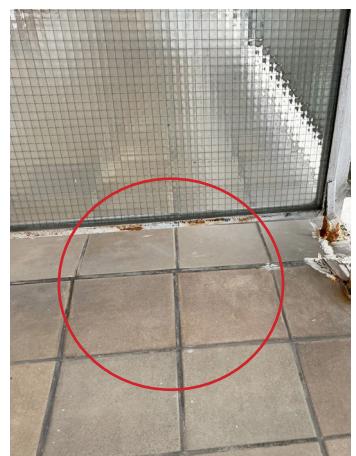
Soulèvement des carrelages

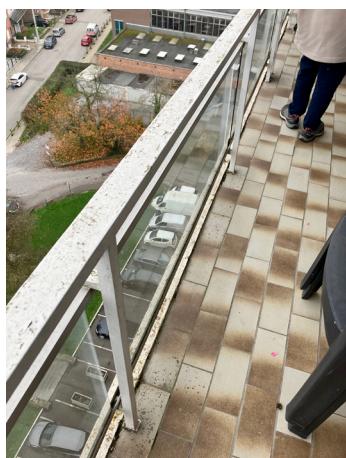
En effet, chaque poteau en acier traverse le revêtement de sol et par conséquent l'éventuelle membrane d'étanchéité (supposée) afin d'être fixé à la structure portante en béton. Il est logique que chaque insertion d'un poteau métallique à travers la couche de finition induit un point d'entrée d'eau potentiel.

Composition des garde-corps

Si des travaux venait à être engagé, le remplacement des garde-corps serait envisagé afin qu'il puissent présenter un système de fixation n'ayant aucune interférence avec la bonne étanchéité des sols mais aussi afin qu'ils puissent respecter les nouvelles normes en terme de hauteur de protection.

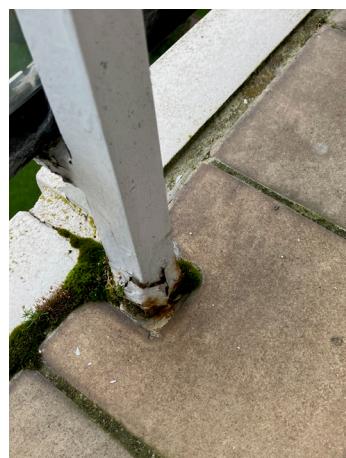
Les parties de métal des poteaux ancrés à la structure en béton n'étant pas protégée contre les risques de corrosion, celle-ci s'oxyde au fil du temps rendant la structure portante de ces éléments de protection individuelle contre les chutes de moins en moins sûre et efficace.

A ce stade, malgré l'observation d'oxydation plus ou moins avancée du bas des poteaux suivant les logements visités, il ne semble qu'aucun des poteaux ne présente des risques liés à la stabilité et au maintien de l'ouvrage complet. Il y a toutefois lieu de surveiller ces points et de les protéger de l'action de l'eau.

Oxydation des pieds de poteaux

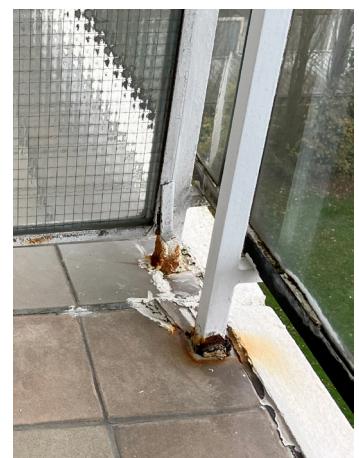
Oxydation des pieds de poteaux

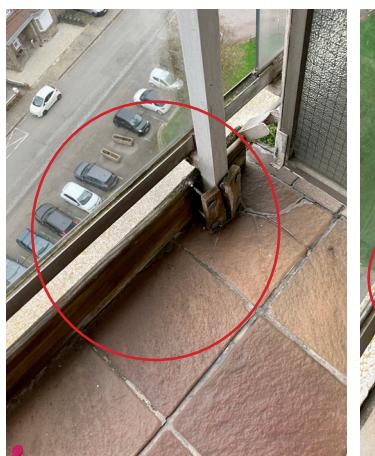
Réalisation d'une plinthe

Ces faces seraient également revues dans le cadre de travaux sur les coursives.

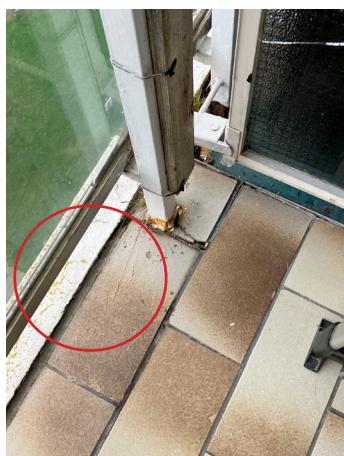
Ces éléments sont en béton armés et ont, semble-t-il (d'après les photos du rapport de Securalti jointe ci-dessous), été coulés et ancrés dans une seconde phase à la structure portante des coursives. La particularité de ces faces de balcons réside dans le fait qu'elles ne possèdent ni rehausse (en partie supérieure) ni retombée (en partie inférieure). Les rehausses permettent l'obtention d'une «plinthe» évitant toute chute d'objet par dessus les balcons. A ce titre, un des logements visités a adapté le garde-corps afin de créer cette plinthe (voir photo) par le placement d'un élément en bois fixé aux montants des garde-corps. Au delà de ce paramètre, un second, ayant plus à trait à l'étanchéité est concerné par cette configuration de face. En effet, il est plus aisément de garantir l'étanchéité d'un ouvrage par un éventuel joint souple sur un angle formé par deux surfaces plutôt que par deux surfaces situées dans un même plan.

Absence de rehausse

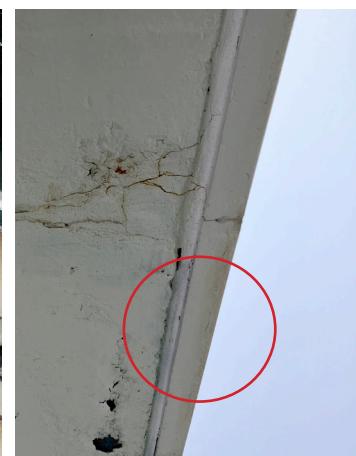
Absence de retombée

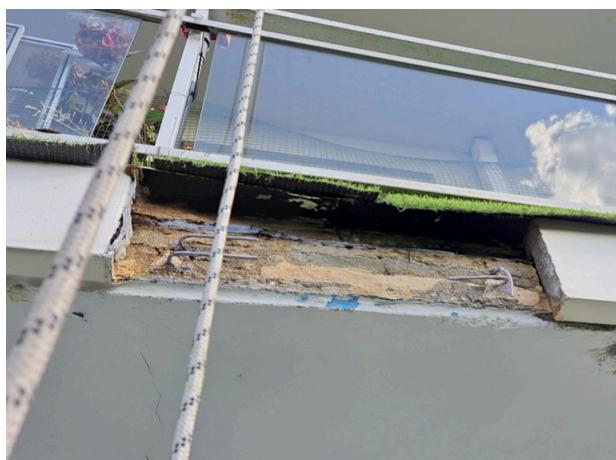
Constitution des faces rapportées de coursives

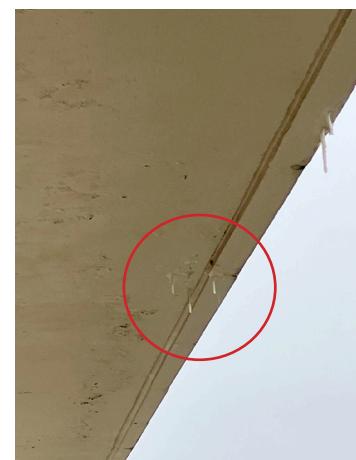
Les retombées ont la particularité de créer un «casse-goûte» empêchant les eaux situées sur les faces de ruisseler sur les plafonds des coursives. Actuellement, un retrait de la matière est créé entre ces éléments de face et les plafond des coursives. Ce retrait semble assurer la fonction de «casse-goûte» mais il est évidemment moins performant que lors de la mise en place d'une retombée. Il est d'ailleurs constaté certains ruissellements causés par ce manque d'effet «casse-goûte» dans le système existant. Ce dernier point n'influe pas le passage d'eau dans les structures en béton causant les infiltrations mais peut être à l'origine de formation de stalactite et donc de coulées sur le revêtement de sol du balcon situé en partie inférieure.

Inefficacité du système «casse-goutte»

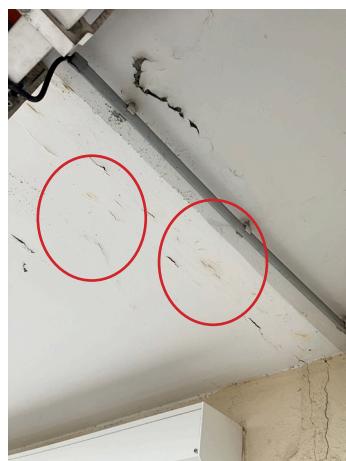
Plusieurs observations peuvent être apportées à l'examen de ces faces inférieures. On recense à plusieurs endroits et sur plusieurs coursives (surtout sur la façade OUEST - sur parc) un simple écaillement de la couche de peinture pouvant faire croire à des désordres d'ordre plus sérieux. Cet aspect n'a trait qu'au bon entretien de cette surface et n'est en rien concerné par un quelconque autre problème. Toutefois, à certains endroits, l'apparition d'écaillement de la peinture conjoint à l'apparition d'une coloration de teinte «orange» peut être le résultat d'un passage d'eau à travers le complexe de balcon en béton à travers les pores du béton. La coloration orangée observée étant due au chargement d'oxyde de fer des armatures de béton par le passage de l'eau.

On remarque également, bien que relativement ponctuel, la présence de zones de plafond marquée par l'apparition de cloques, fissurations et tâches. Ces zones concentrées sont dues à la présence ponctuelle d'un défaut d'étanchéité en partie supérieure induisant ces désordres.

Ecaillement d'infiltration

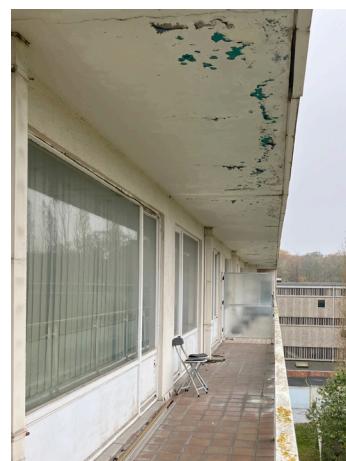
Ecaillement de non entretient

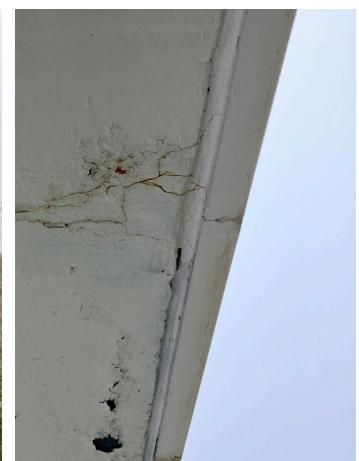
Enfin, lors d'un examen d'ensemble, il est constaté certaines répétitions des endroits touchés par des désordres en sous face. En effet, on remarque une série de fissuration perpendiculaire à la longueur des coursives à des endroits bien marqués et répétés. Ces fissurations sont localisées +- tous les 6 mètres découplant ainsi les coursives en 6 sections et sont également situées au droit des tuyaux de descente. Il y a lieu de savoir (ce qui est fort supposé) si ces fissurations se marquent au droit d'éléments structurels ayant été coulés séparément et constituent alors une sorte de joint de dilatation (qu'il faudra marquer par un matériaux souple permettant le mouvement si des travaux étaient entrepris).

Fissuration répétée sur tous les étages

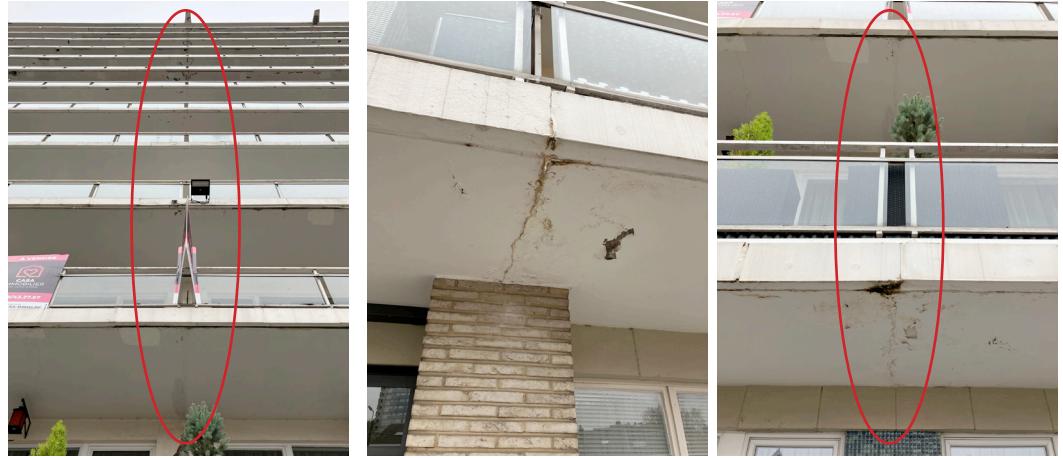
Type de fissuration à répétition

Fissuration répétée sur tous les étages
