Étude préliminaire des balcons de la Résidence Botticelli

Adresse : Avenue Rogier, 28
4000 Liège

Maitre d'Ouvrage : ACP Résidence Botticelli c/o ADK s.a.

Date : 31/03/2025

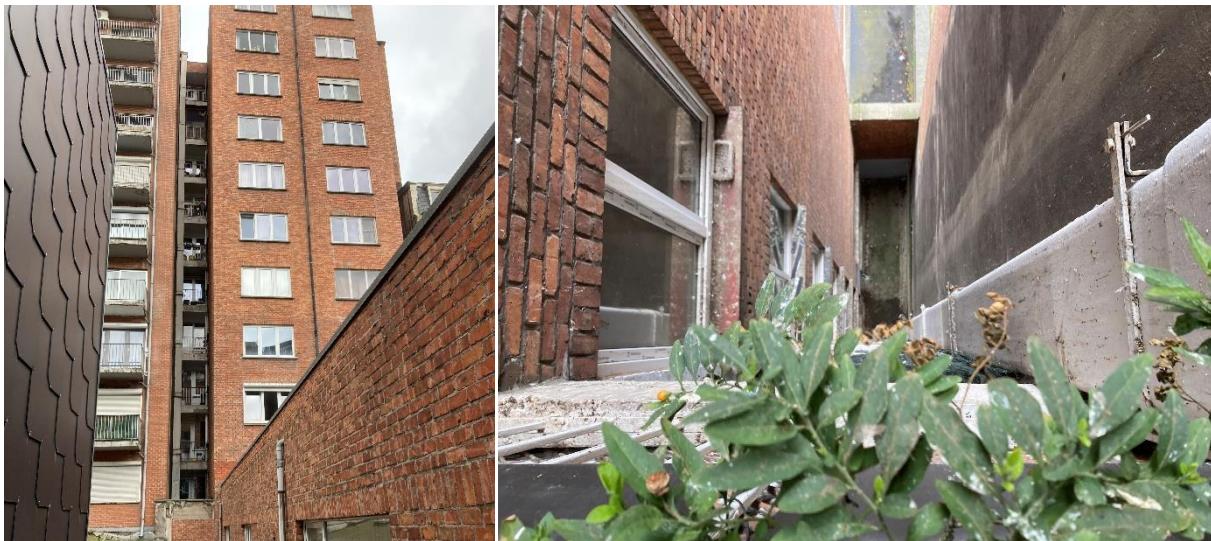
En outre, un conduit vide-ordure en asbeste longe la colonne formée par les balcons sud jusqu'à la toiture. Ce conduit n'est plus exploité et est déjà condamné en cave.

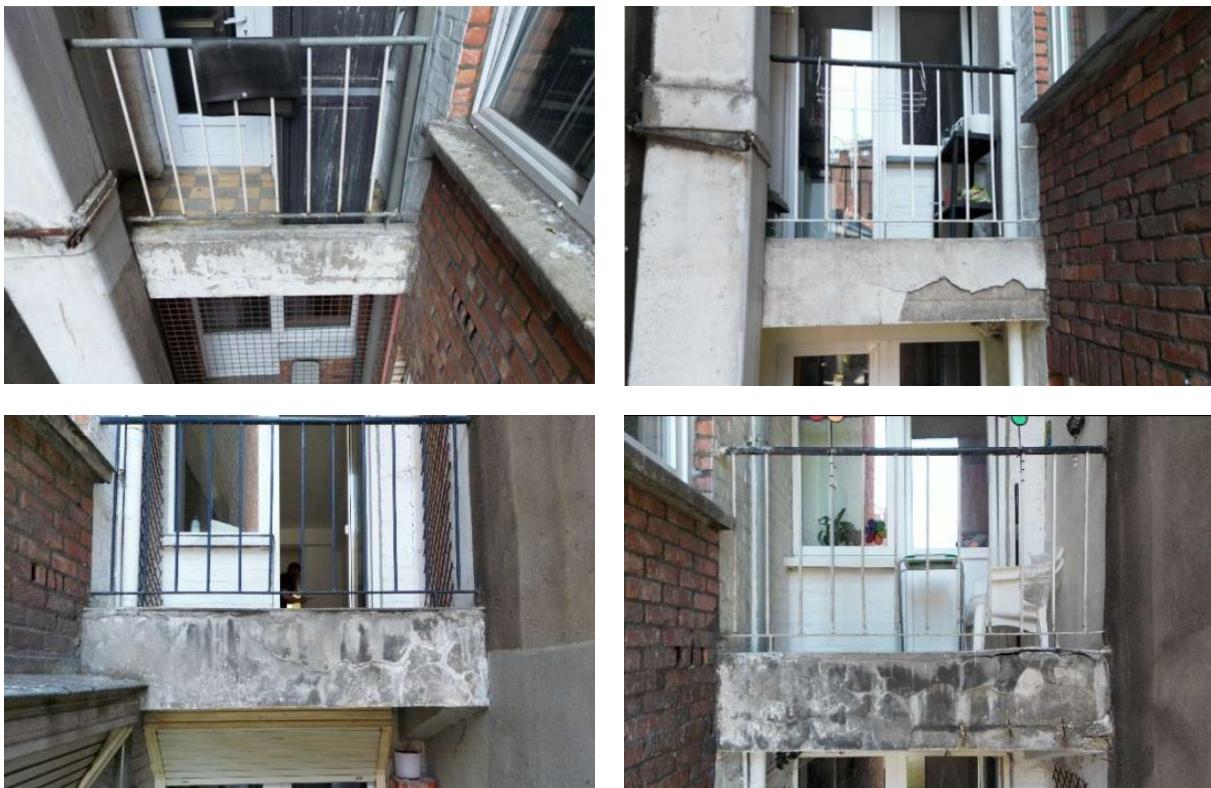
Tout d'abord, les **faces verticales des nez des balcons** en béton sont les plus dégradées. En effet, l'ensemble des balcons présente des défauts plus ou moins conséquents qui peuvent être classés en trois catégories :

- Défauts légers : écaillage de peinture et lézardes
- Défauts moyens : décollement des cimentages, fissures superficielles, coulées noires et marques blanches de carbonatation.
- Défauts importants : efflorescence des bétons, pertes de matières, fissures, exposition et corrosion des armatures.

Ces pertes de matières (écaillement, décollement, efflorescences, etc.) se traduisent également par la présence de débris sur les toitures plateformes inférieures.

D'abord, afin de prévoir la rénovation complète des bétons, nous recommandons le **démontage** de l'ensemble des éléments de construction jusqu'au support nu (garde-corps, éléments d'évacuation des eaux de pluies, carrelages et sous-couches, cimentages / enduits / peinture).

Après la phase de démontage, les éléments de **construction en béton** sont vérifiés (piquetage) et réparés : traitement des armatures, râgrage au mortier anticorrosion et protection des béton apparents par une peinture anti-carbonatation.

Afin de protéger la partie la plus exposée, la face du nez de balcon est habillée d'un panneau de **bardage de type HPL**.

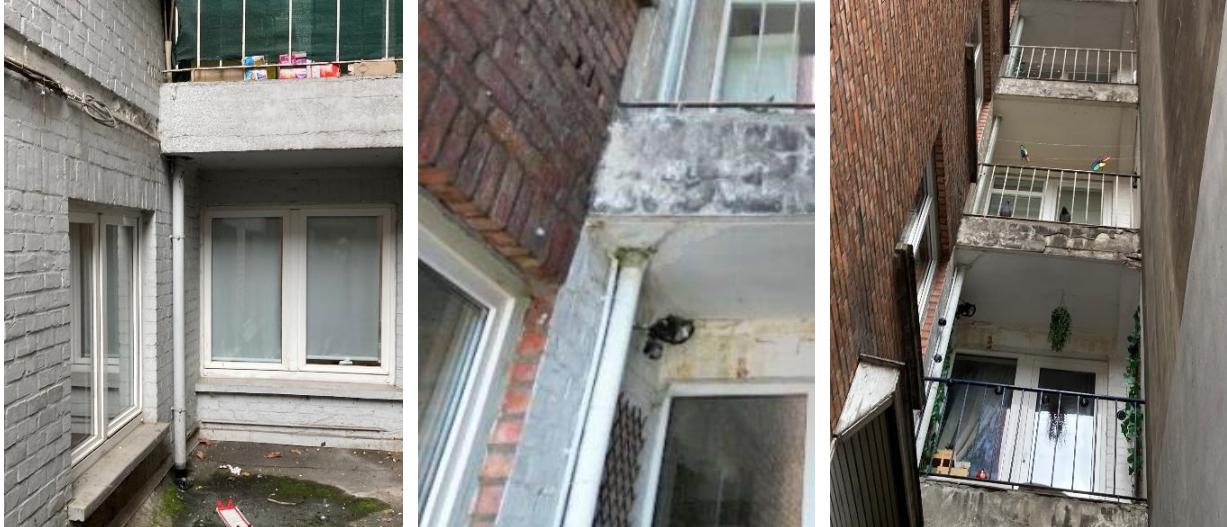
Ensuite, les **ciels des balcons** sont globalement en bon état. Cependant, quelques-uns présentent des dégradations au droit de la traversée du tuyau de descente. Ces dégradations prennent les formes suivantes : fissuration, écaillement de la peinture, trace noires et développement de mousse (dégradation biologique).

Enfin, concernant l'apparition de mousse et traces noires en sous-face des balcons, cette végétation locale traduit la présence d'eau. Dans le cas des balcons, la mousse est présente ponctuellement en sous-face des balcons, à proximité du tuyau de descente. Nous supposons donc un **défaut d'étanchéité au droit de l'avaloir / du tuyau de descente**.

Ensuite, la surface marchable du balcon est réparée et la **chape corrigée** afin d'assurer l'évacuation des eaux de pluie vers un **nouvel avaloir** en inox (+ adaptation du piquage existant). En outre, afin d'éviter de multiplier les traversées du balcon (risque de défaut de raccord et d'infiltration d'eau dans le béton), les **tuyaux de descentes** sont déplacés à l'extérieur des balcons.

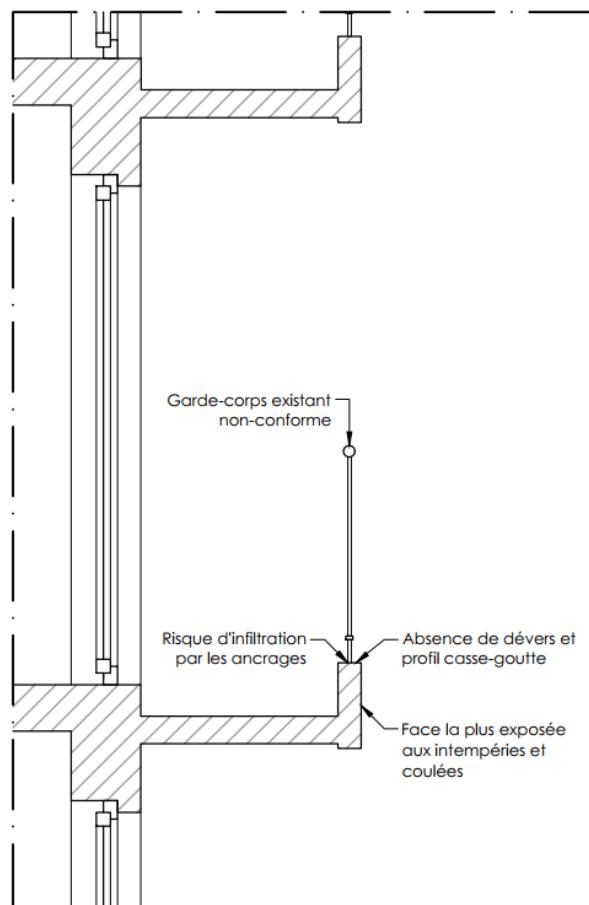
Une forte présence de carbonatation au droit des faces de nez des balcons (surface la plus exposée aux intempéries) laisse supposer la présence d'infiltrations d'eau dans le béton favorisant le phénomène de dégradation.

Ensuite, il faut également remarquer que la face supérieure des nez ne présente **pas de dévers ni profil casse-goutte**, et est donc d'autant plus soumise à des stagnations d'eau et un écoulement sur les faces verticales.

Les coulées d'eau peuvent engendrer un dépôt de pollution sur le béton et donc l'apparition de traces noires.

La face supérieure du nez du balcon est traitée par la mise en place d'un panneau de support en dévers avec **profil de rive** intégrant un casse-goutte. Ces équipements sont recouverts par l'étanchéité liquide afin d'assurer la continuité du système d'étanchéité. Le dévers créé limite le risque de stagnation d'eau tandis que le profil casse-goutte assure la durabilité du bardage en évitant les coulées.

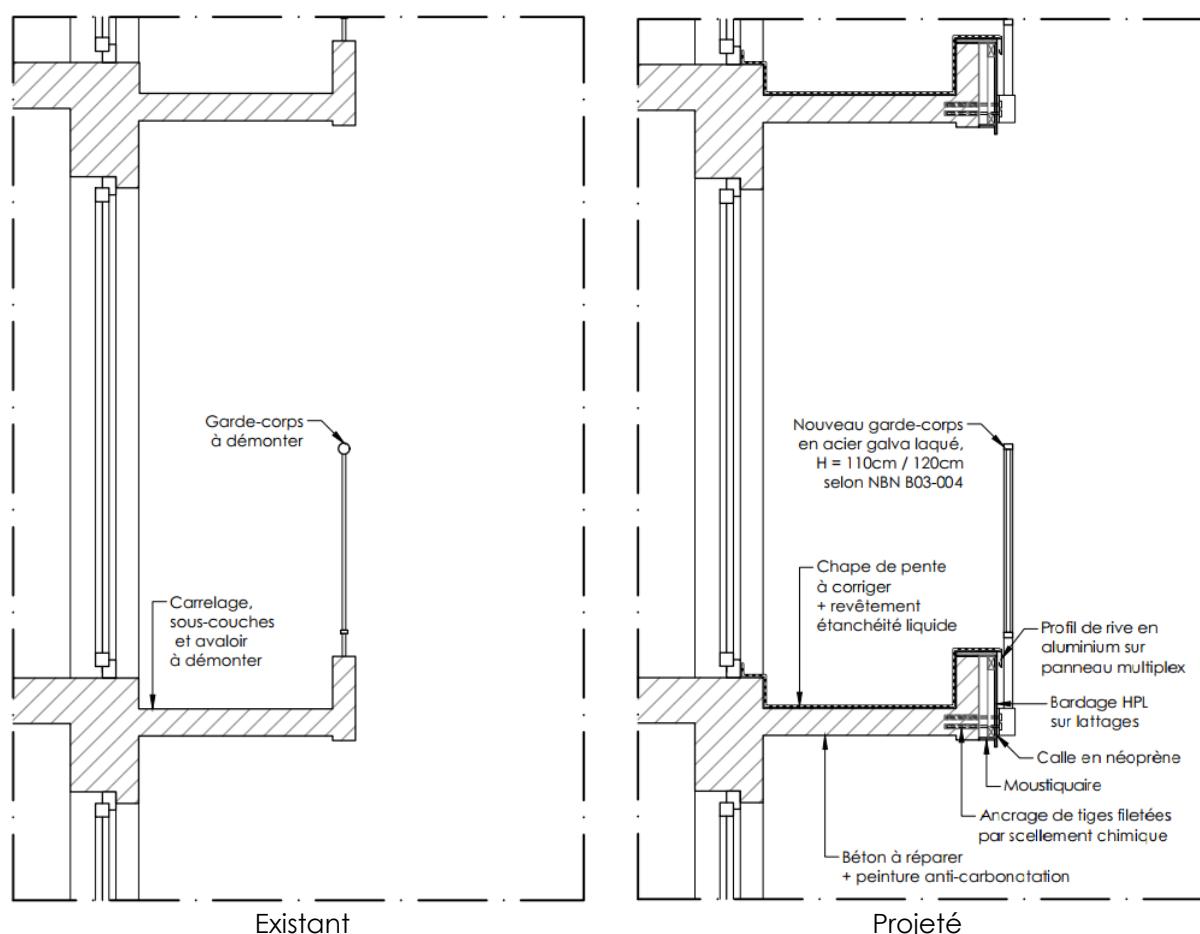
Enfin, les **garde-corps métalliques** sont vétustes. La majorité présentent des signes d'écaillement de peinture, corrosion et rouille tandis que certains sont devenus instables (mouvements au droit des ancrages).

On peut également remarquer le mode d'ancrage des garde-corps avec deux fixations verticales dans le nez des balcons béton (système davantage soumis aux infiltrations qu'un ancrage horizontal).

Concernant la conformité des garde-corps, il est important de remarquer que leur hauteur est conforme aux normes actuelles mais l'espacement des barreaux est trop important (voir NBN B03-004) ce qui représente un risque pour la sécurité des occupants.

Le **mode de fixation des garde-corps** (fixations verticales) constitue une faiblesse d'étanchéité en partie supérieure des rives, entraînant des infiltrations à l'intérieur du complexe béton. En effet, les fixations verticales sont d'autant plus exposées aux infiltrations que des ancrages horizontaux car elles sont soumises à la stagnation d'eau sur la face supérieure des nez en béton.

Enfin, nous recommandons de procéder au **remplacement des garde-corps** par des éléments à fixations horizontales. Cette disposition permet de limiter la possibilité d'infiltration par la face supérieure des nez de balcon.

En outre, le remplacement des garde-corps est une intervention prioritaire, au regard de la mise en conformité qu'ils nécessitent (selon NBN B03-004).
