Nos références: CBC-R22/143.30.

RAPPORT DE SUIVI D'INVENTAIRE AMIANTE

Adresse : TROIS GRANDS A.C.R. : Rue des Trois Grands 11 - 4030 LIEGE

Inspection réalisée le 29-04-22

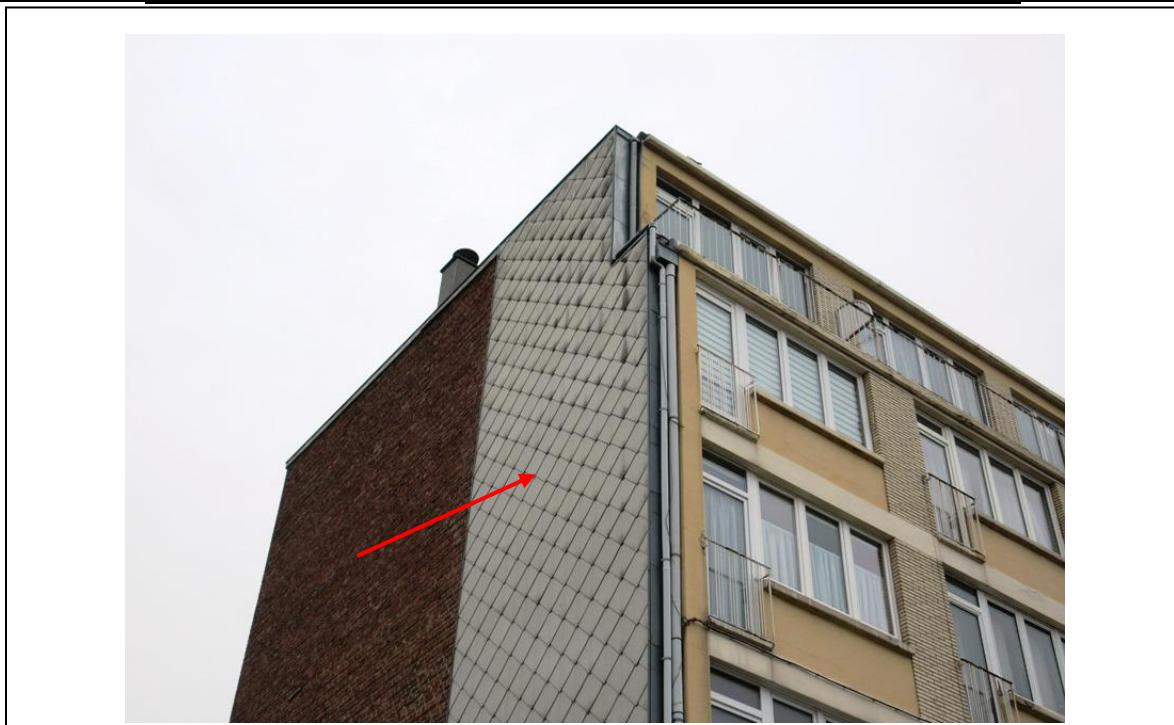
Niveau	Local / Endroit	Matériaux	Amiante
Photo 1	/	Pignon gauche	Ardoises de bardage en fibrociment <i>Nouvelle application détectée</i>	Connu comme contenant de l'amiante

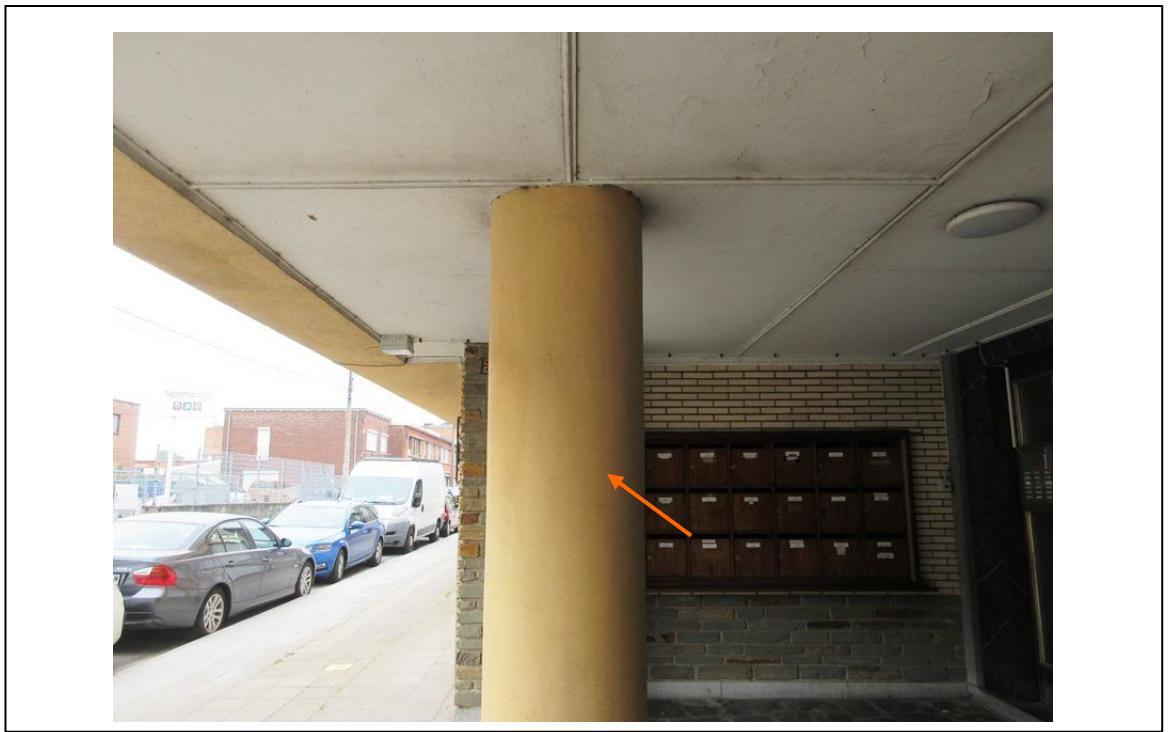
Niveau	Local / Endroit	Matériaux	Amiante
Photo 2	/	Auvent entrée	Pilastre replaftonnée <i>Nouvelle application détectée</i>	Suspect

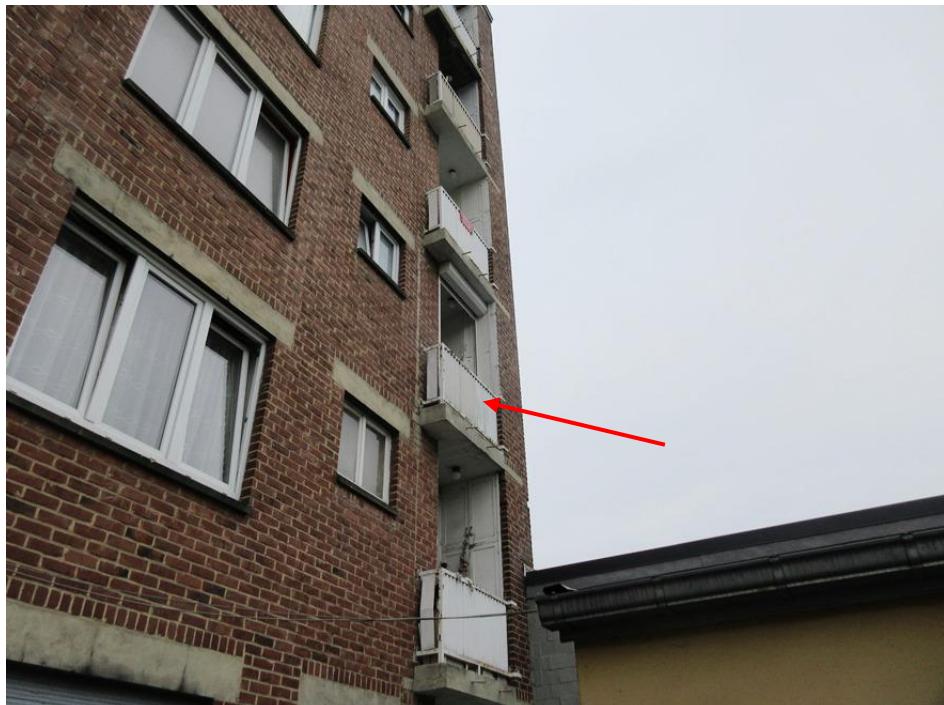
Niveau	Local / Endroit	Matériaux	Amiante
Photo 3	/	Façade arrière	Ondulés en fibrociment en garde corps <i>Nouvelle application détectée</i>	Connu comme contenant de l'amiante

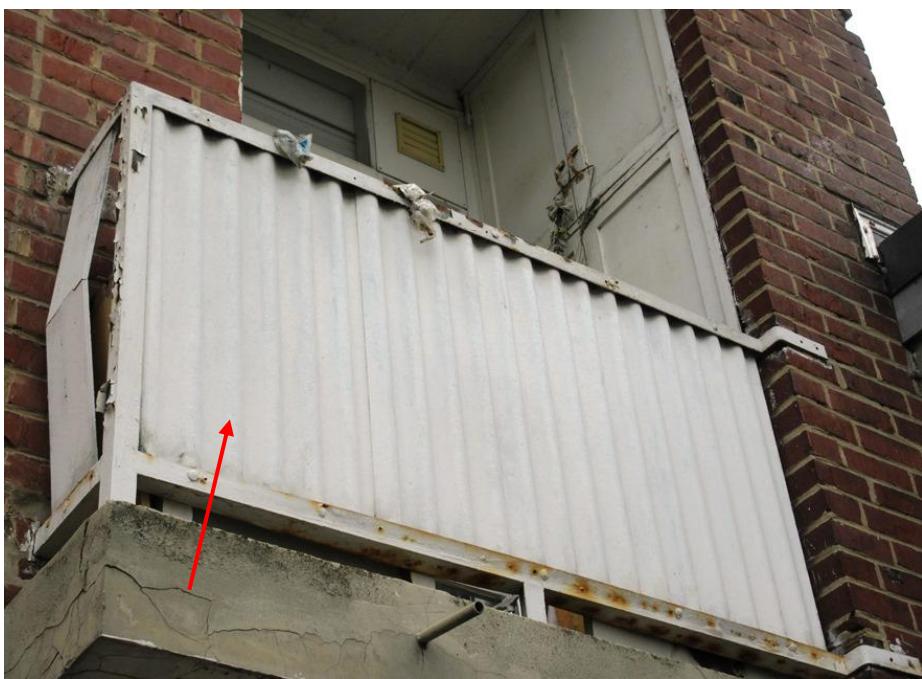
Niveau	Local / Endroit	Matériaux	Amiante
Photo 4	/	Façade arrière	Ondulés en fibrociment en garde corps <i>Nouvelle application détectée</i>	Connu comme contenant de l'amiante

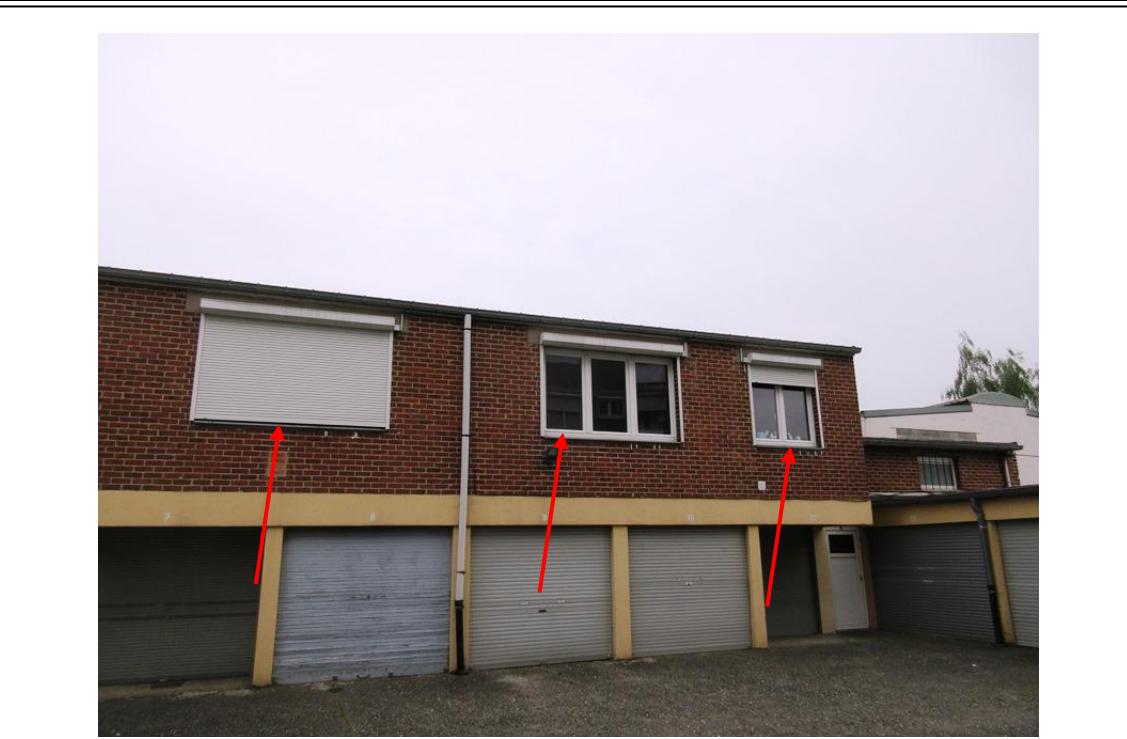
Niveau	Local / Endroit	Matériaux	Amiante
Photo 5	/	Bâtiment arrière	Seuils extérieurs de fenêtre en fibrociment <i>Nouvelle application détectée</i>	Connu comme contenant de l'amiante

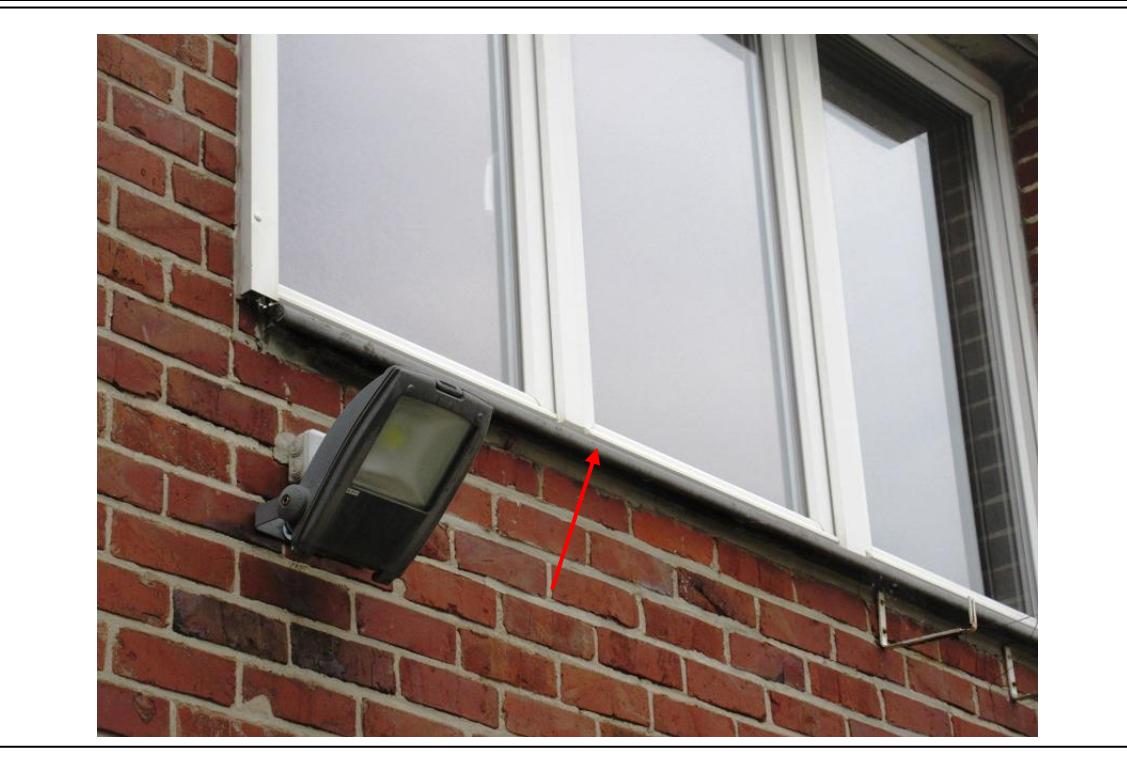
Niveau	Local / Endroit	Matériaux	Amiante
Photo 6	/	Bâtiment arrière	Seuils extérieurs de fenêtre en fibrociment <i>Nouvelle application détectée</i>	Connu comme contenant de l'amiante

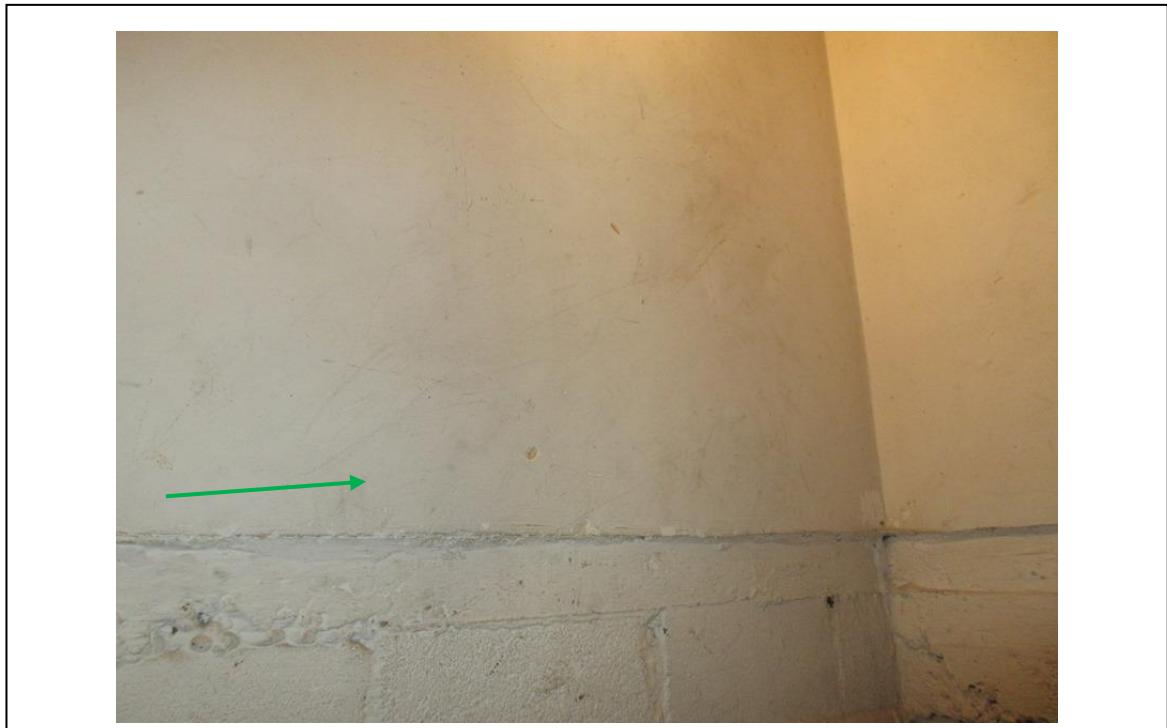
Niveau	Local / Endroit	Matériaux	Amiante
Photo 7	-1	Cage d'escaliers	Plafonnage mur Nouvelle application détectée	NON

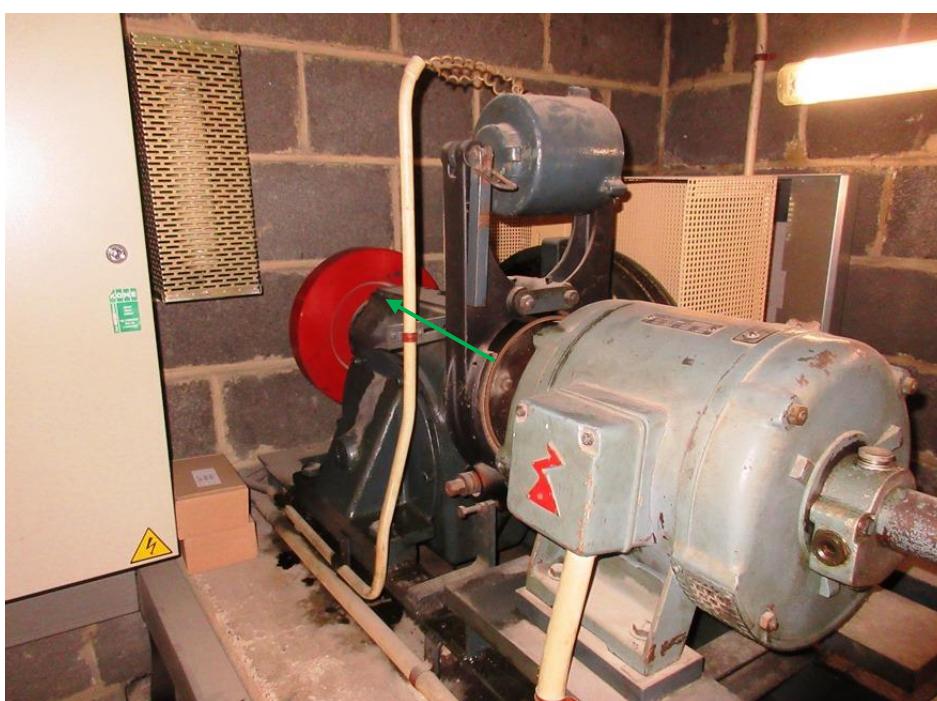
Niveau	Local / Endroit	Matériaux	Amiante
Photo 8	+5	Machinerie ascenseur	Patins de freins Nouvelle application détectée	NON

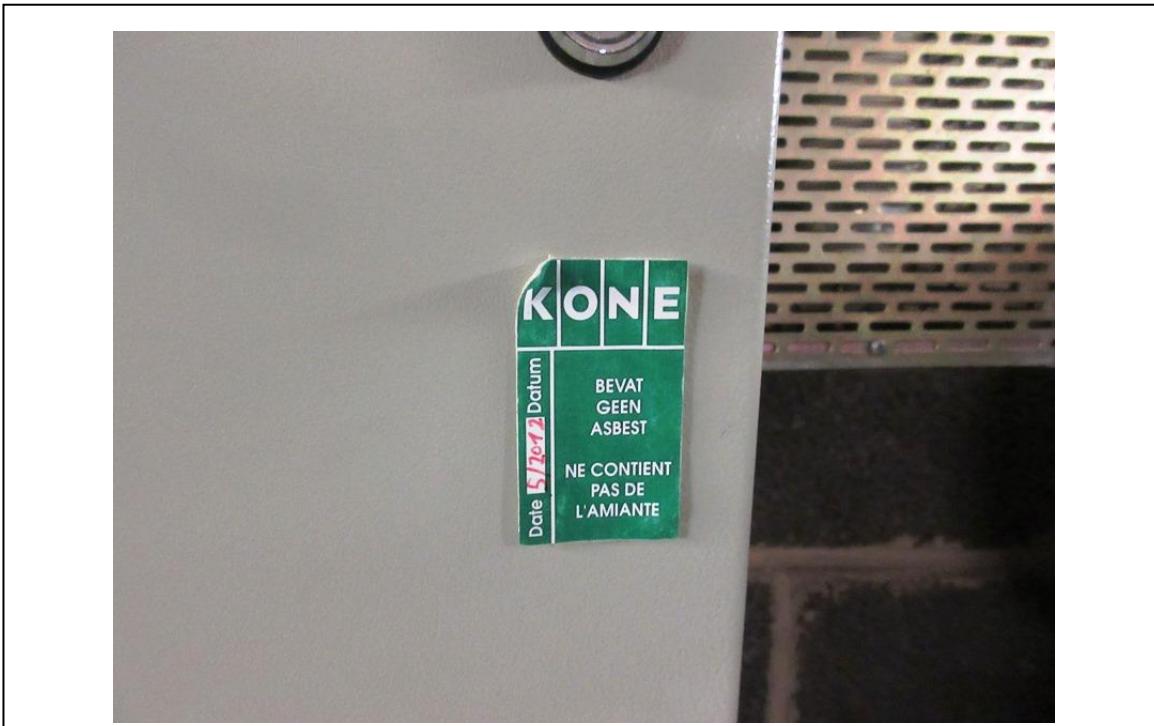
Niveau	Local / Endroit	Matériaux	Amiante
Photo 9	+5	Machinerie ascenseur	Patins de freins Nouvelle application détectée	NON

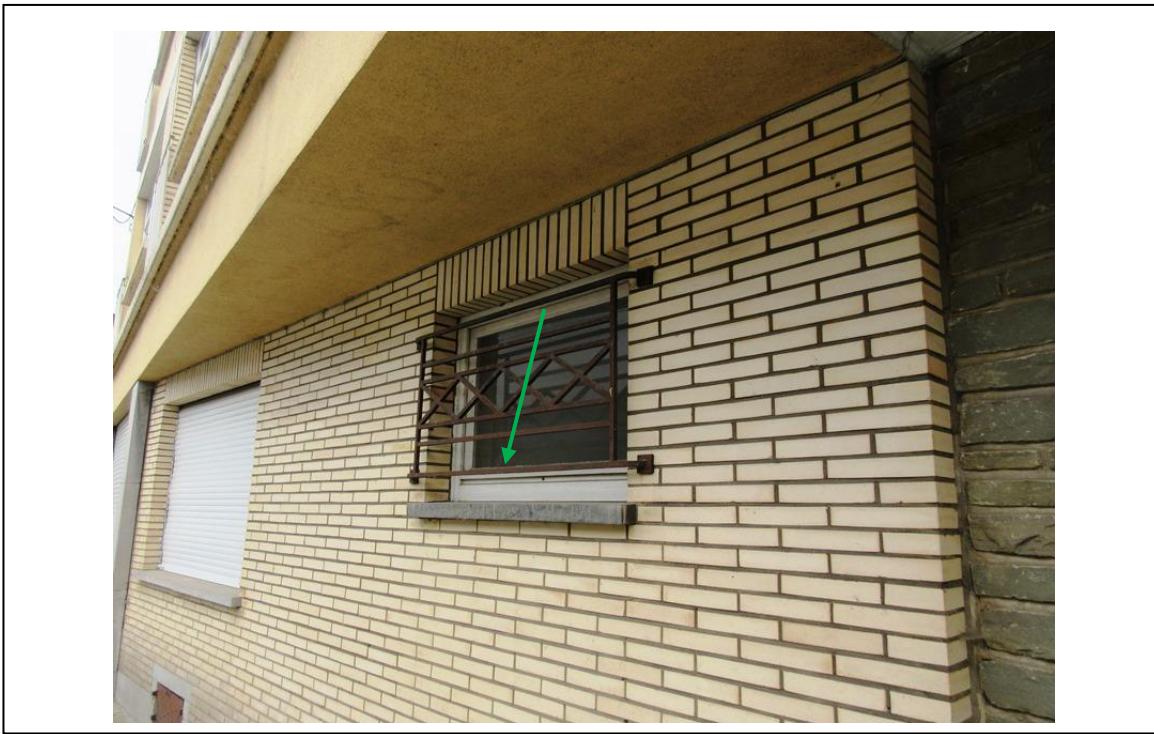
Niveau	Local / Endroit	Matériaux	Amiante
Photo 10	0	Local vélo	Mastic du vitrage des châssis en bois Nouvelle application détectée	NON

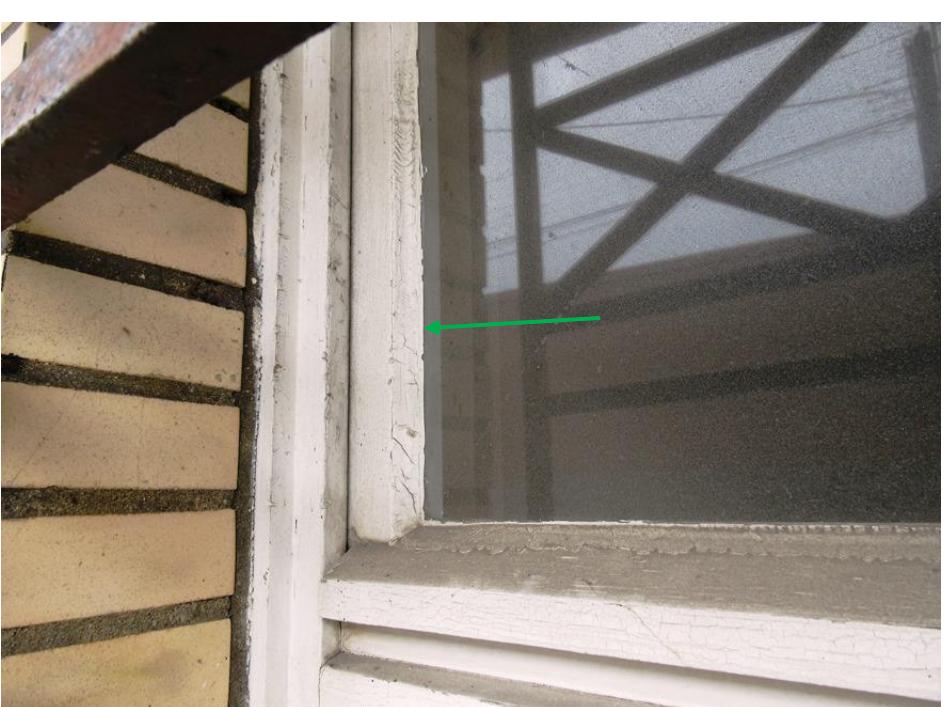
Niveau	Local / Endroit	Matériaux	Amiante
Photo 11	0	Local vélo	Mastic du vitrage des châssis en bois Nouvelle application détectée	NON
