Objet Conformité incendie

Adresse objet demande Résidence «GALIEN»  
Boulevard de la Constitution, 47 - 55  
4020 Liège

Phase - document Rapport de visite

## Procès-verbal de visite

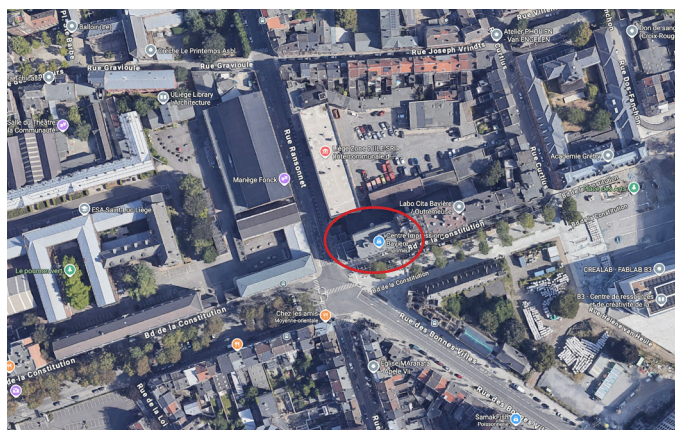
L'immeuble présente un gabarit à rue de type R+8 (bâtiment moyen - hauteur du dernier niveau de logement comprise entre 10 et 25m à partir du niveau normal d'évacuation) à toiture plate. Une rehausse technique est située au 9ème étage et permet l'accès à la toiture de l'immeuble. La hauteur de l'immeuble et du dernier niveau desservi est clairement renseignée sur les plans (vue en coupe) de l'immeuble et précise le type de bâtiment au vu des normes incendies (22,98m).

La hauteur de l'immeuble induit une certaine flexibilité en cas d'intervention des services de secours. En effet, la hauteur utile de l'auto-échelle (25m) permettra d'évacuer les occupants de tous les étages à partir de la façade à rue. Cette configuration permet donc d'obtenir deux moyens d'évacuation possible. Intervention par la cage d'escalier intérieure principale ou par la façade à rue. Cette donnée implique des aménagements intérieurs de lutte contre l'incendie moins contraignants (colonne sèche, système d'alarme, RIA, ...)

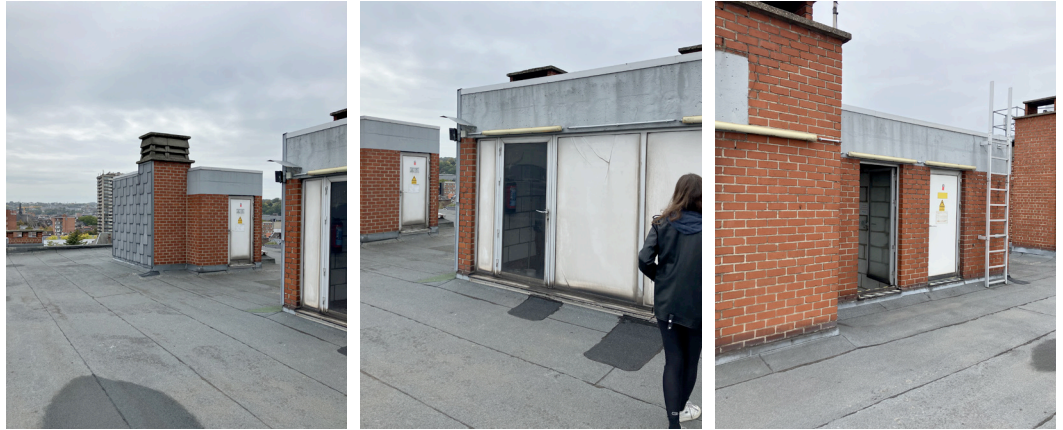
Au 9ème étage, à partir du palier de la cage d'escalier du n°55, on peut accéder à la toiture de l'immeuble. Les accès aux locaux de machineries ascenseurs sont indépendants et extérieurs et sont donc conformes en l'état. Le local de chaufferie est lui également accessible par la toiture est revêtu tous les points de conformité demandés (ventilation haute et basse)

Au vu de la position extérieure de ces locaux, aucun placement de porte RF n'est demandé.

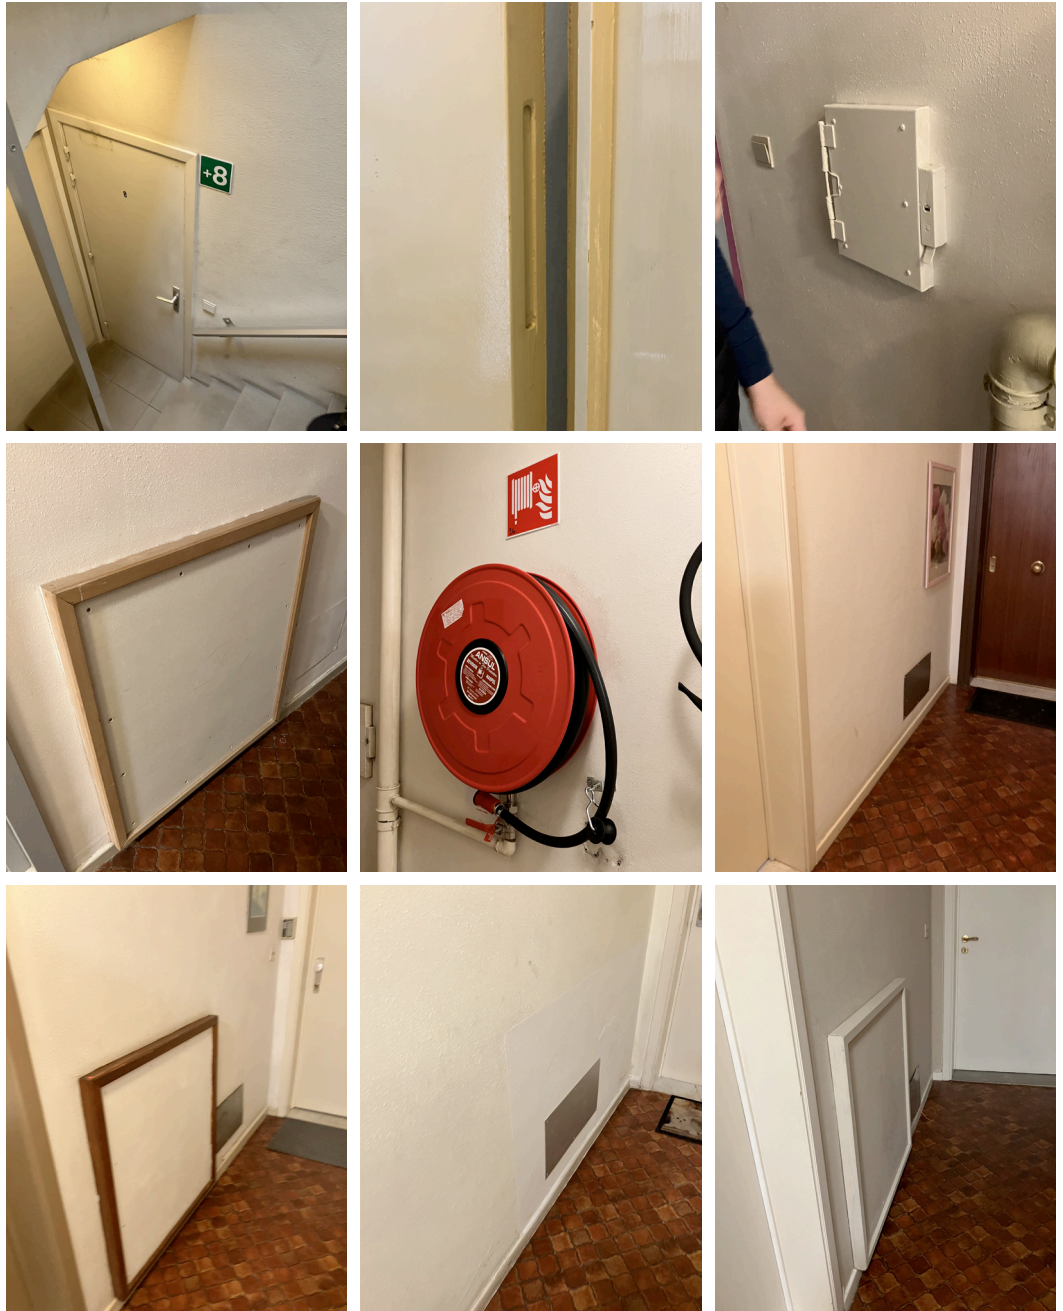
En ce qui concerne les paliers, on remarque la présence de portillons métalliques de vide-poubelles ainsi que de panneautage d'obturation de percements supposés. Les vide-poubelles n'étant plus en fonction et n'assurant pas le respect du bon compartimentage, les portillons seront supprimés et les percements obturés. Les panneautages d'obturation ne sont pas présents et pas identiques sur chaque paliers. Les observations sont les suivantes:

- palier +8: Obturation par plaque supposée de type PROMAT conforme. A vérifier.
- palier +7: Obturation par plaque supposée de type PROMAT conforme. A vérifier.
- palier +6: Absence de tout percement et de présence de plaque d'obstruction.
- palier +5: Obturation par plaque supposée de type PROMAT conforme. A vérifier.
- palier +4: Absence de tout percement et de présence de plaque d'obstruction.
- palier +3: Obturation par plaque dont le matériaux semble différents des plaques PROMAT supposées observées aux étages inférieurs. Constitution du panneau à vérifier par sondage.

- palier +2: Absence de tout percement et de présence de plaque d'obstruction.
- palier +1: Obturation par plaque supposée de type PROMAT conforme. A vérifier.

On note également la présence, et ce à chaque niveaux, d'une colonne humide alimentant des appareils de robinet d'incendie armés (RIA).  
Le Syndic a communiqué le rapport d'entretien et de contrôle de ces appareils (22 pièces). Point conforme.

On s'assurera que chaque plaque d'obturation possède bien les caractéristiques RF EI 60 en vue d'être conforme. Si tel n'est pas le cas, le placement d'une fermeture adéquate sera réalisé. Il est demandé au Syndic de pouvoir retrouver la trace et le moment de ces interventions de placement de cadres et de panneaux d'obturation sur les paliers.

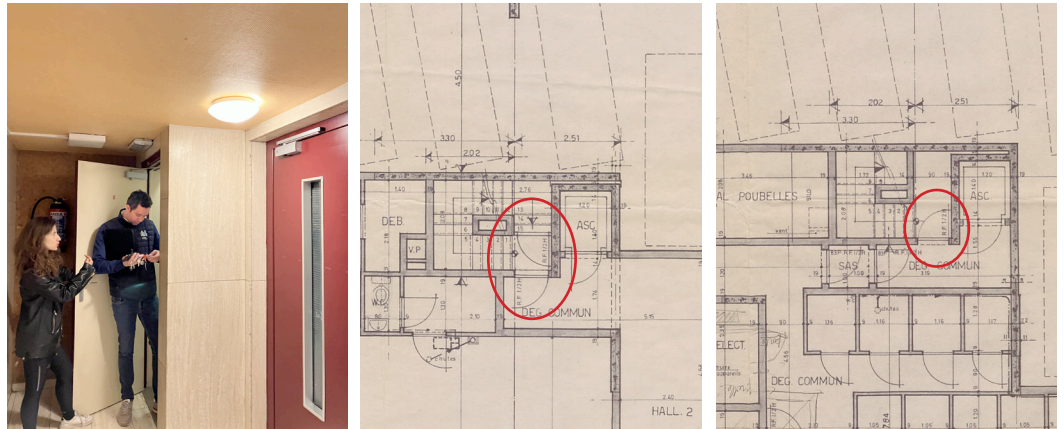
Au rez-de-chaussée, on retrouve une porte RF séparant le hall de la cage d'escalier. Une seconde porte permet la séparation de la cage d'escalier des niveaux supérieurs par rapport à la volée descendante vers le sous-sol. Au sous-sol, au pied de la volée d'escalier, une nouvelle porte permet également la séparation de la cage d'escalier par rapport au palier de cet étage. Au vu de la demande de la représentante de la copropriété présente lors de la visite, il y a lieu de rationaliser le nombre de portes et leur placement.

En vue de répondre à cette demande tout en se conformant aux normes incendie, il pourrait être envisagé de supprimer la porte placée entre le hall commun de rez-de-chaussée ainsi que la porte placée entre le bas de la volée d'escalier et le palier/hall du sous-sol. Il est alors toutefois inévitable de conserver la porte située en amont de la volée d'escalier descendante vers le sous-sol et qu'elles soit bien pourvue des caractéristiques RF30' exigées.

En effet, cette porte assurera le bon compartimentage entre le sous-sol et la cage d'escalier des étages mais elle permettra également d'empêcher, en cas d'évacuation, le phénomène de descente continu vers le sous-sol. Il faut veiller à favoriser l'évacuation vers le rez-de-chaussée (niveau normal d'évacuation) et empêcher que dans la panique, les occupants ne descendent jusqu'à se retrouver au sous-sol.

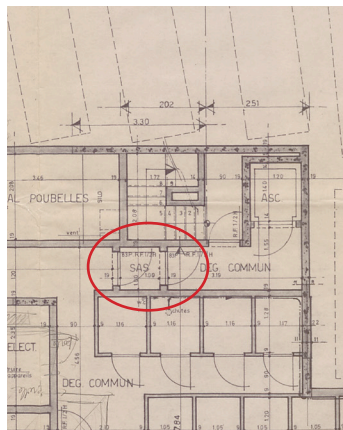
Au sous-sol, sur le palier d'accès à la cage d'escalier et à l'ascenseur, le compartimentage pourrait également conforme au vu de nombre de porte actuellement en place. Il apparaît toutefois que ces portes ne sont pas RF30'. On procédera donc au remplacement de celles-ci par un bloc porte RF30' sollicité à la fermeture. Cependant, toujours dans la logique de minimiser le franchissement de ces portes tant en respectant les normes, il est possible de supprimer une des deux portes (au choix) situées entre la partie du sas d'ascenseur et la partie des caves.

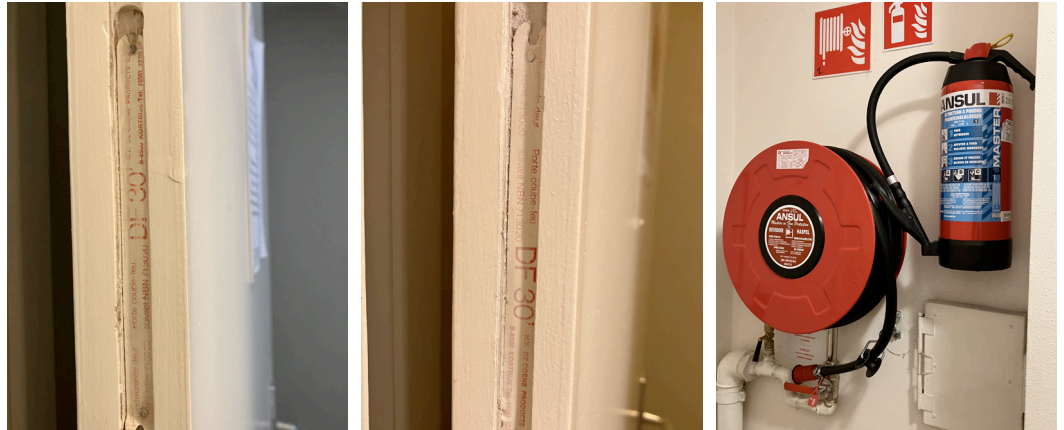
En ce qui concerne les paliers, on remarque la présence de portillons métalliques de vide-poubelles. Ceux-ci n'étant plus en fonction et n'assurant pas le respect du bon compartimentage, les portillons seront supprimés et les percements obturés. On note également la présence, et ce à chaque niveaux, d'une colonne humide alimentant des appareils de robinet d'incendie armés (RIA). Le Syndic a communiqué le rapport d'entretien et de contrôle de ces appareils (22 pièces). Point conforme.

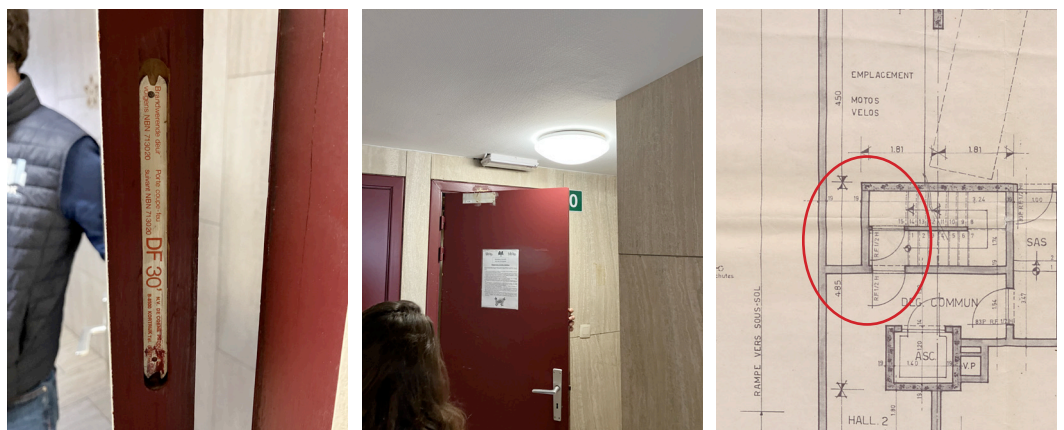
Au rez-de-chaussée, on retrouve une porte RF conforme séparant le hall de la cage d'escalier. Une seconde porte permet la séparation de la cage d'escalier des niveaux supérieurs par rapport à la volée descendante vers le sous-sol. Au sous-sol, au pied de la volée d'escalier, une nouvelle porte permet également la séparation de la cage d'escalier par rapport au palier de cet étage. Dans le même ordre d'idée que ce qui est proposée pour le bloc n°55, il pourrait être envisagé de supprimer la porte placée entre le hall commun de rez-de-chaussée et la cage d'escalier ainsi que la porte placée entre le bas de la volée d'escalier et le palier/hall du sous-sol. Il est alors toutefois inévitable de conserver la porte située en amont de la volée d'escalier descendante vers le sous-sol et qu'elles soit bien pourvue des caractéristiques RF30' exigées.

Aussi, ce hall de rez-de-chaussée est pourvu d'un accès à l'espace de parking situé en parie arrière. Le plan ne le mentionne pas au bon endroit. Une première porte débouche sur un sas où une seconde porte est placée pour l'accès à l'espace de parking.

Il est proposé que la porte se situant entre le sas et le parking soit supprimée et qu'une porte RF30' pourvu d'un système à badge soit installée entre le hall commun et l'ancien sas. Un système de détection devra dès lors être installé pour permettre le déverrouillage automatique de la porte à badge en cas d'incendie.

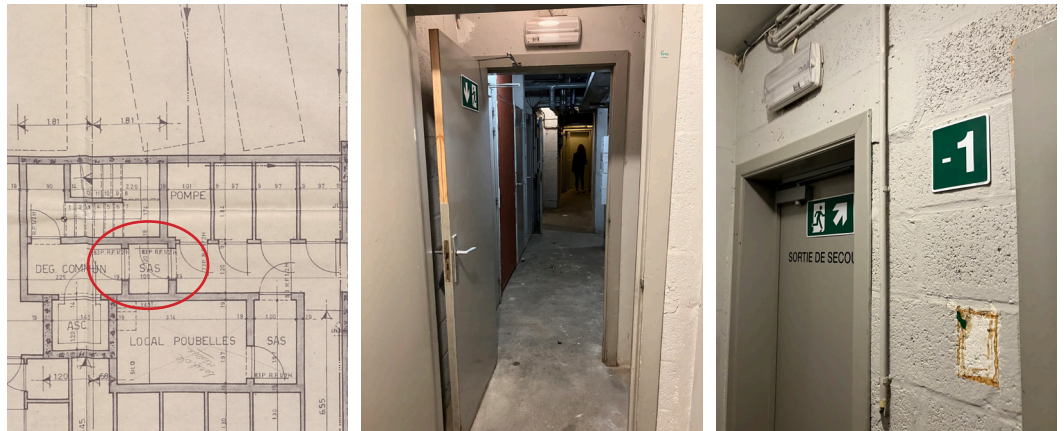
Au sous-sol, sur le palier d'accès à la cage d'escalier et à l'ascenseur, le compartimentage pourrait également conforme au vu de nombre de porte actuellement en place. Il apparaît toutefois que ces portes ne sont pas RF30'. On procédera donc au remplacement de celles-ci par un bloc porte RF30' sollicité à la fermeture. Cependant, toujours dans la logique de minimiser le franchissement de ces portes tant en respectant les normes, il est possible de supprimer une des deux portes (au choix) situées entre la partie du sas d'ascenseur et la partie des caves.

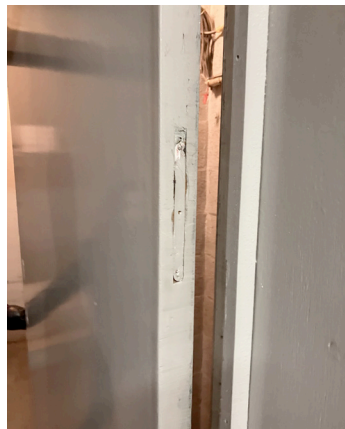
L'accès à ce local est réalisé à partir d'une porte RF30'. Bien que vétuste au même titre que les autres portes observées dans l'immeuble et bien que son macaron ait été repeint, cette porte sera considérée comme conforme.

A partir de ce local, on note la présence d'une porte métallique d'accès à un local de cabine haute tension. Ce local est considéré comme un compartiment propre devant être équipé d'une porte RF. Il incombe toutefois à RESA d'effectuer cette mise en conformité si ça n'a pas déjà été le cas. N'ayant pas eu l'accès au local, il est possible qu'une seconde porte aux caractéristiques RF soit placée derrière la porte métallique. Cette supposition doit être vérifiée par questionnement auprès de RESA.

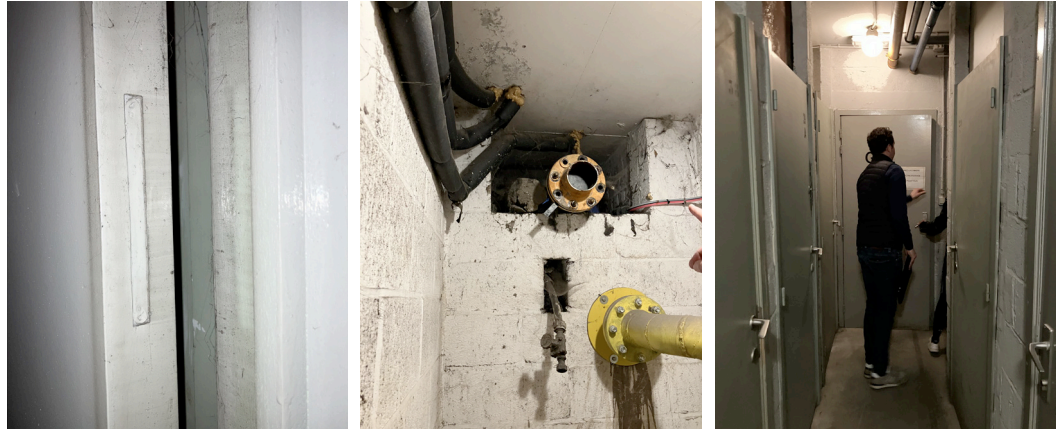
L'accès à ce local est réalisé à partir d'une porte RF30' conforme bien que vétuste. La ventilation haute de ce local est assurée par le soupirail donnant sur l'espace de trottoir en façade à rue. Cependant, aucune ventilation basse n'est présente. On veillera à la mise en place de celle-ci. Le percement du soupirail étant encombré par une ancienne canalisation de gaz, il faudra que cette dernière soit démontée afin de pouvoir réaliser les ouvrages de ventilation adéquats du local.

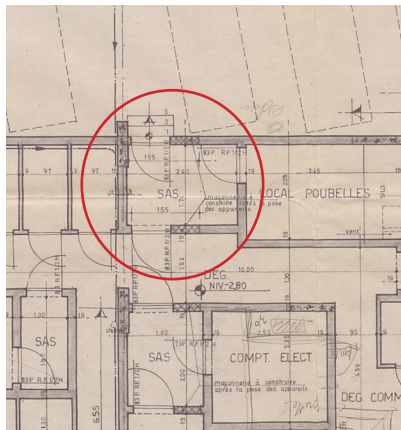
Aussi, à partir du couloir principal de cave, une large porte permet l'accès à un sas qui débouche via une seconde porte sur l'espace de parking du -1. Ce sas comprend également l'accès à une cave privative dans l'ancien local poubelles de l'immeuble. En vue de la réduction du nombre de portes, il est proposé de supprimer la porte séparant le parking du sas au vu de son positionnement non pratique et dangereux sur la volée d'escalier. On procédera également au remplacement de la porte séparant le sas du hall principal en vue du placement d'un bloc porte RF30' sollicité à la fermeture et pourvu d'un système d'ouverture par badge. Il est rappelé qu'en cas d'incendie, ces systèmes d'accès par badges devront être désactivés pour permettre à tous les occupants de pouvoir évacuer sans rester renfermés dans un foyer potentiel d'incendie. Pour ce faire et au vu des demandes d'accès par badges, on procédera au placement d'une détection incendie qui permet de déverrouiller toutes les portes en cas d'urgence.

Si ces actions sont menées, il sera obligatoire que la porte d'accès à la cave privative soit remplacée par un bloc porte RF30' sollicité à la fermeture.

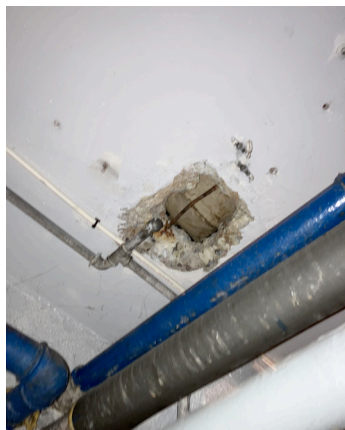
Enfin, des resserrages RF devront être réalisés sur certaines parois délimitant un autre compartiment que celui du sous-sol.

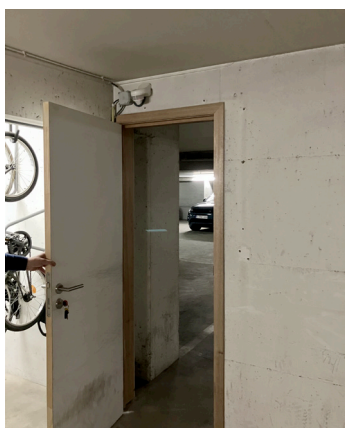
Accessible à partir de l'espace de parking du sous-sol, on notifie un local vélo. L'accès à ce local est réalisé à partir d'un bloc porte RF conforme. Il est également demandé le placement d'un badge pour l'accès à ce local. La remarque sera identique que pour la porte d'accès aux caves à partir du parking.

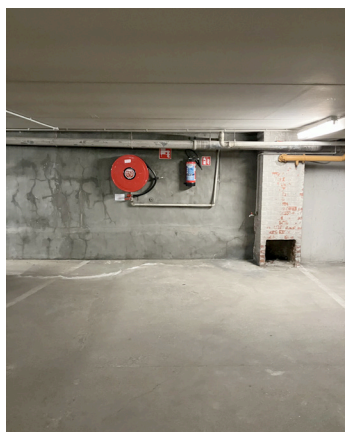
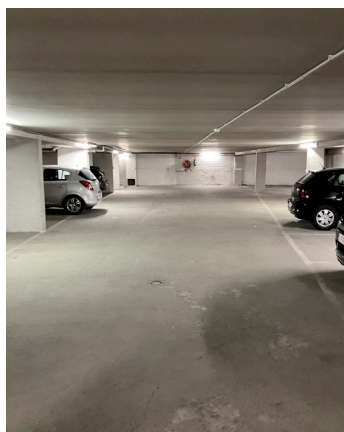
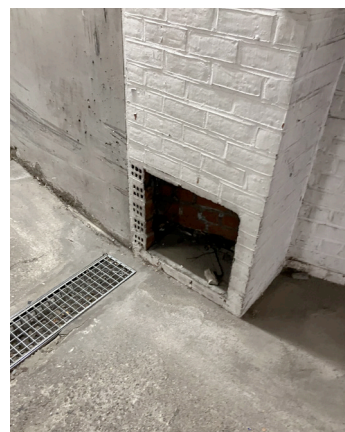
L'espace de parking du -1 est accessible à partir d'une rampe au départ d'un volet sectionnel sur la gauche de l'immeuble.

On constate deux gaines de ventilation situées de part et d'autre de l'espace de parking. Les percements de ces gaines sont réalisées en partie basse. Or, dans le cas d'un dégagement de fumées, celles-ci s'établissent en hauteur. Afin de favoriser la bonne extraction des fumées, il y aurait lieu de percer la partie supérieure des gaines.

Aussi, la porte de garage devra être équipée d'un système de débrayage ainsi que de l'ensemble de ses accessoires. On pourvoira également cette porte d'une ouverture par badge.

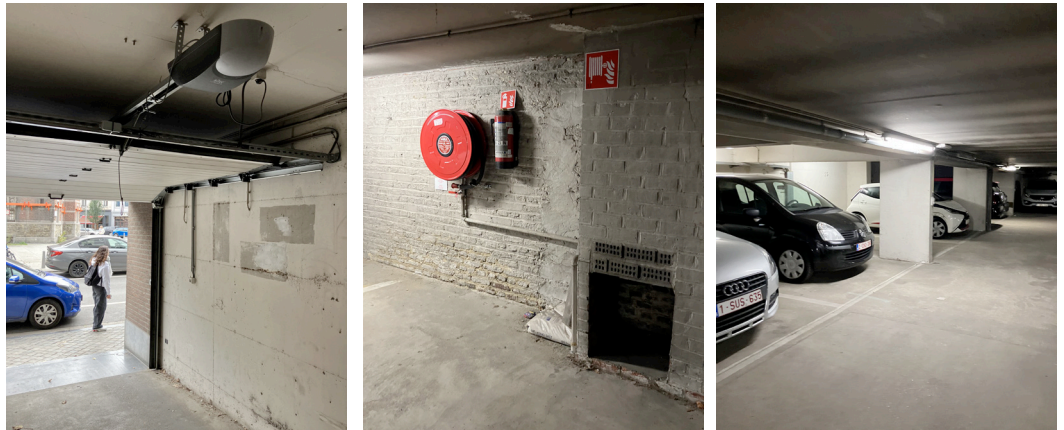
L'espace de parking du rez-de-chaussée est accessible au départ d'un volet sectionnel sur la droite de l'immeuble.

Tout comme pour le sous-sol, on remarque le prolongement des deux gaines de ventilation situées de part et d'autre de l'espace de parking. Les percements de ces gaines sont réalisées en partie basse. Or, dans le cas d'un dégagement de fumées, celles-ci s'établissent en hauteur. Afin de favoriser la bonne extraction des fumées, il y aurait lieu de percer la partie supérieure des gaines.

Aussi, la porte de garage devra être équipée d'un système de débrayage ainsi que de l'ensemble de ses accessoires. On pourvoira également cette porte d'une ouverture par badge.

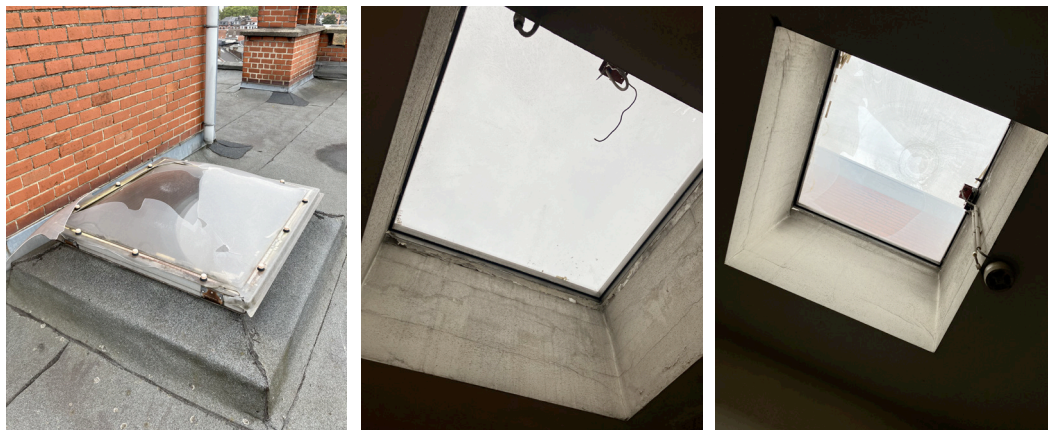
Actuellement, on recense la présence d'exutoires de fumées au sommet des deux cages d'escalier de l'immeuble. Toutefois, ces exutoires sont constatés dans un état de vétusté avancé et aucune certitude ne peut émise quant à leur bon fonctionnement. Un document de contrôle des exutoires émis par BUSINESS FIRE à cependant été communiqué par le Syndic. Ce bordereau mentionne que les deux appareils ont été contrôlés mais la date ne mentionne pas l'année du contrôle. Il faut donc s'assurer que le matériel est en bon état de marche.

Des commandes d'ouverture des appareils sont bien présentes dans les deux hall du rez-de-chaussée.

Enfin, la paroi de l'exutoire de fumées du n°47 est fortement détériorée, on procédera donc à son remplacement pour autant que ce soit possible.

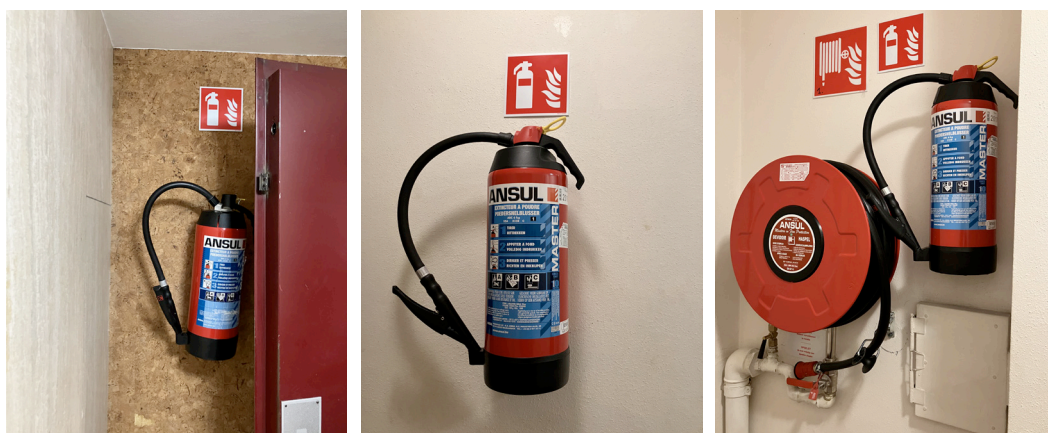
Des extincteurs sont placés sur tous les paliers des différents niveaux, dans le local chaufferies, les halls du rez-de-chaussée, un plusieurs exemplaires dans les espaces de parking ainsi qu'au sous-sol (caves).

Une attestation de contrôle périodiques des appareils est transmise. Elle est toute-fois périmée et doit être renouvelée.

Il est conseillé lors de changements à venir de remplacer les extincteur à poudre actuels par des extincteurs à mousse. Ceux-ci possèdent une odeur moins forte et occasionnent moins de dégâts en cas d'utilisation.

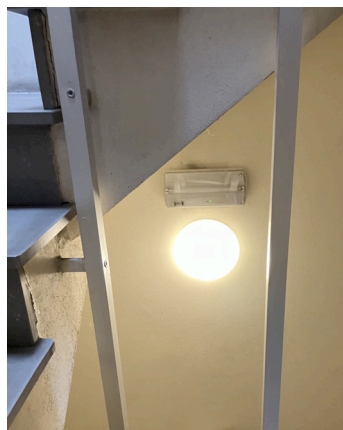
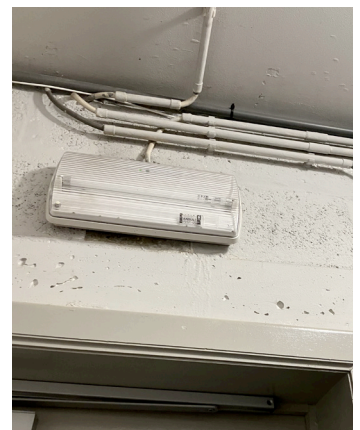
Une attestation de contrôle conforme est fournie par le Syndic attestant le contrôle de 59 appareils.

Lors de la visite, il apparait que ce point est respecté en très grande partie. On procédera toutefois à quelques compléments dans les locaux/endroits suivants:

- Local de machinerie ascenseur (a vérifier car pas accessible lors de la visite).
- Local vélo.
- Locaux compteurs eau.
- Local compteurs gaz.
- Allée d'accès à l'espace de parking du rez-de-chaussée.
- Rampe d'accès au parking en sous-sol.
