**GISER – Rapport de visite et recommandations
Commune de NEUPRE – Vieux Château de Plainevaux
SIGISER 6212102**

Le site inondé est un ensemble d'habitations à appartements (parking et garages principalement), sur le site du Vieux Château de Plainevaux à Neupré. Nous avons visité ce site le 28 juin 2018 avec vos services.

SIGISER 6212102 –Les écoulements proviennent d'un bassin d'alimentation d'une superficie totale de 42 hectares, pour moitié agricole (sous-bassin 1) et pour moitié forestière (sous-bassin 2). Les eaux sont dirigées naturellement vers une ancienne noue du château. Celle-ci fait partiellement office de volume de temporisation mais déborde sur la zone de parking et garages, inondés.

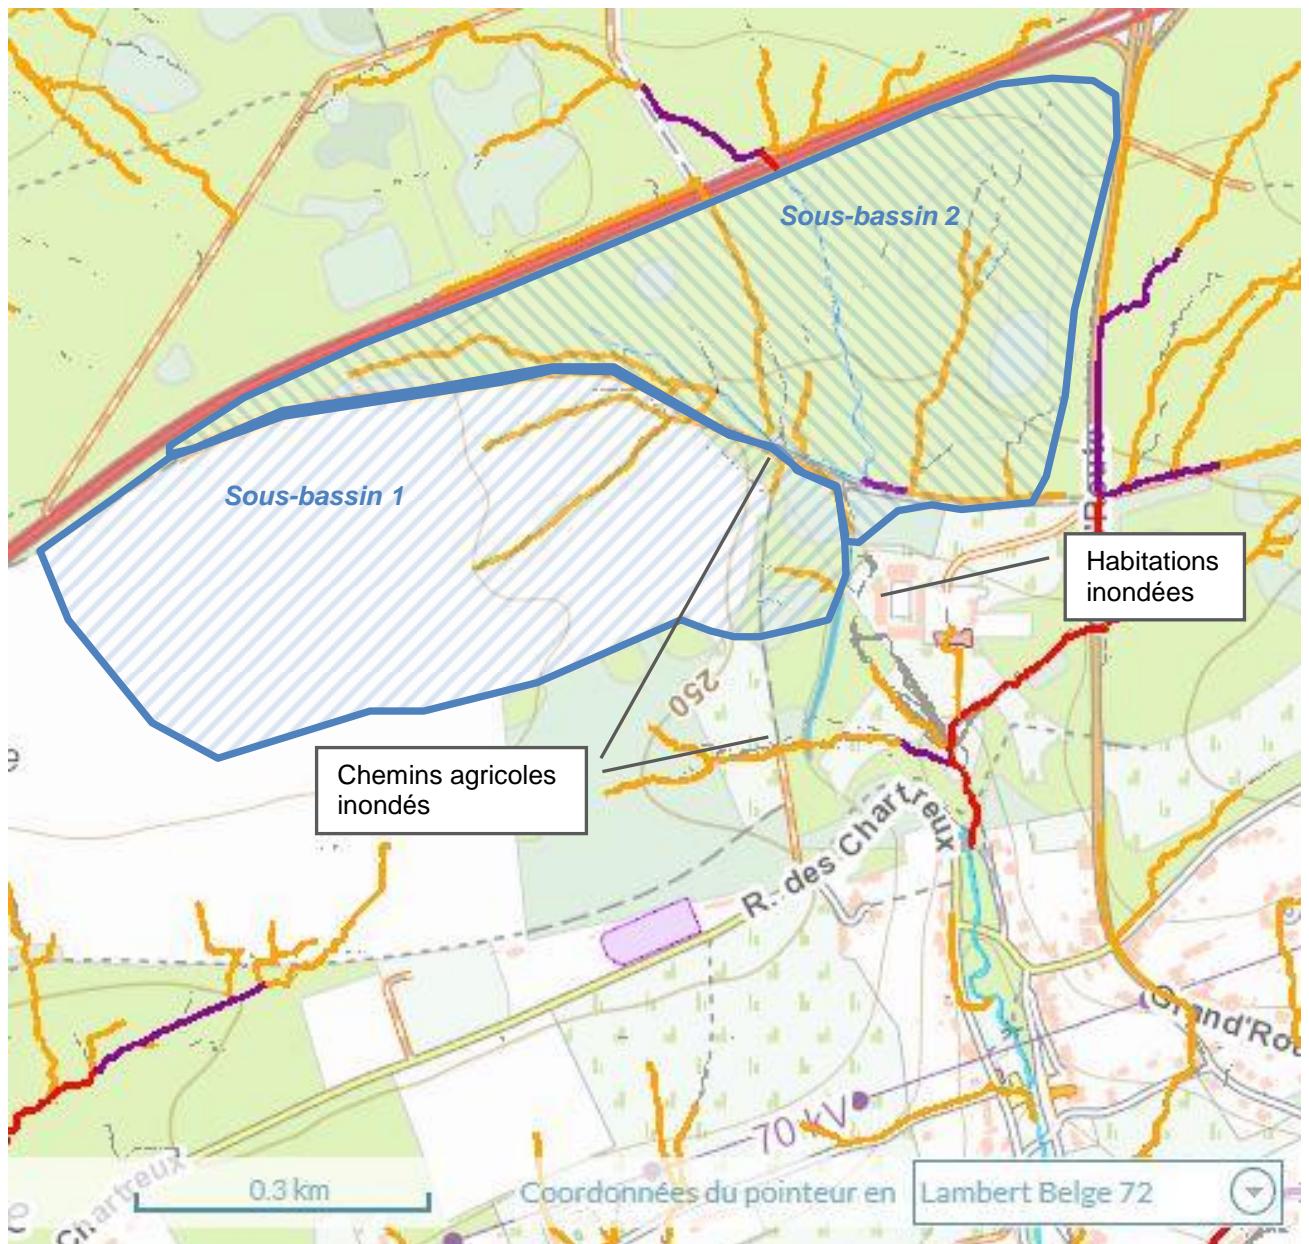
Photo 1 : Présentation du site et des principaux axes de concentration des écoulements (LIDAXES)

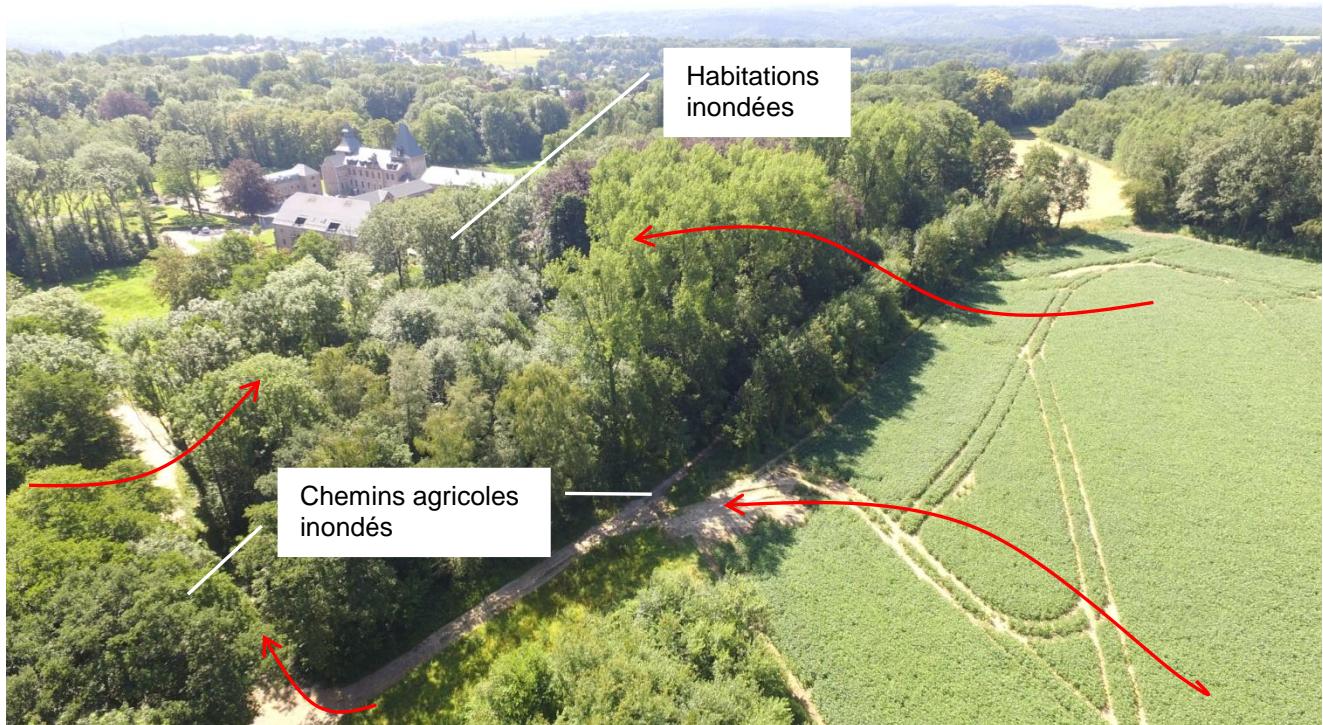
Photo 2 : Vue aérienne (vers l'aval du bassin versant), avec en avant-plan le bas du bassin 1 (culture) et le carrefour des chemins agricoles.

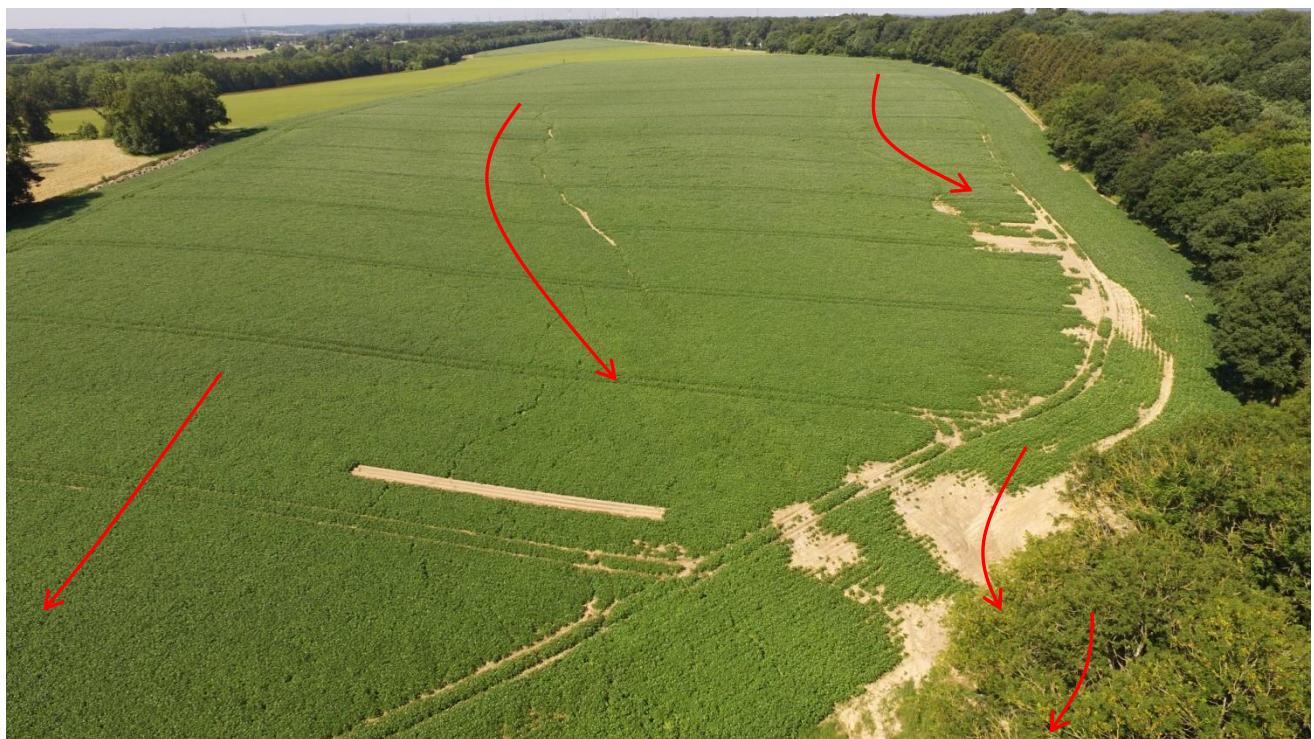
Photo 3 : Vue aérienne de l'amont du bassin 1, montrant les dépôts de terre dans la culture de pomme de terre (photo prise le 28/6, soit un mois après les orages).

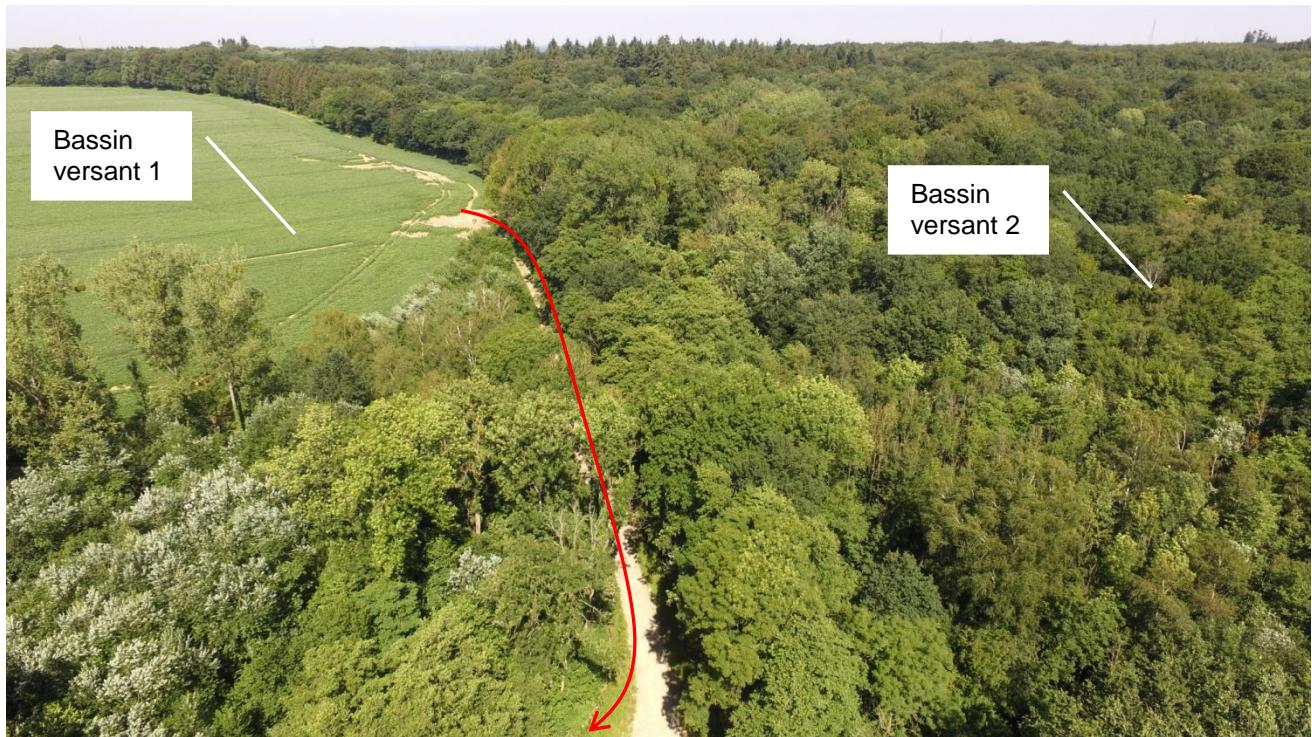
Photo 4 : Vue vers le chemin agricole qui fait limite entre les bassins versants 1 et 2.

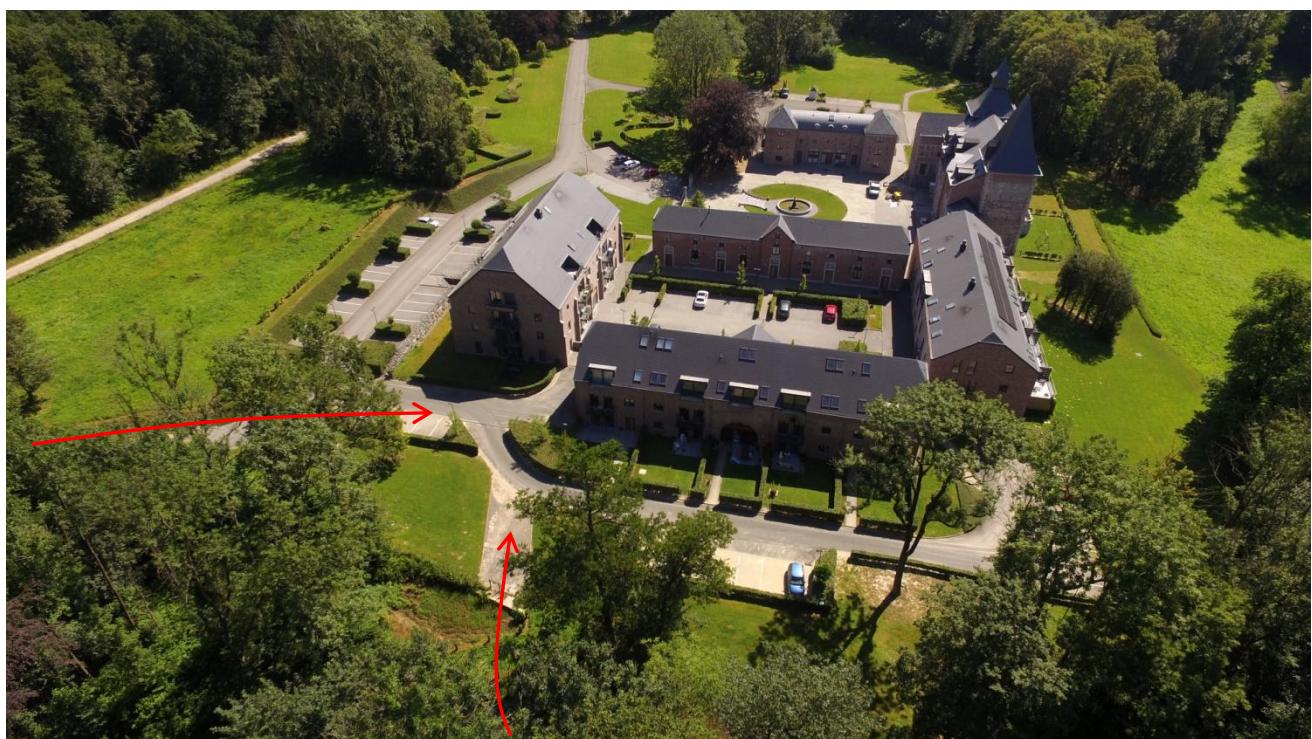
Photo 5 : Vue aérienne des bâtiments inondés, et directions des écoulements boueux.

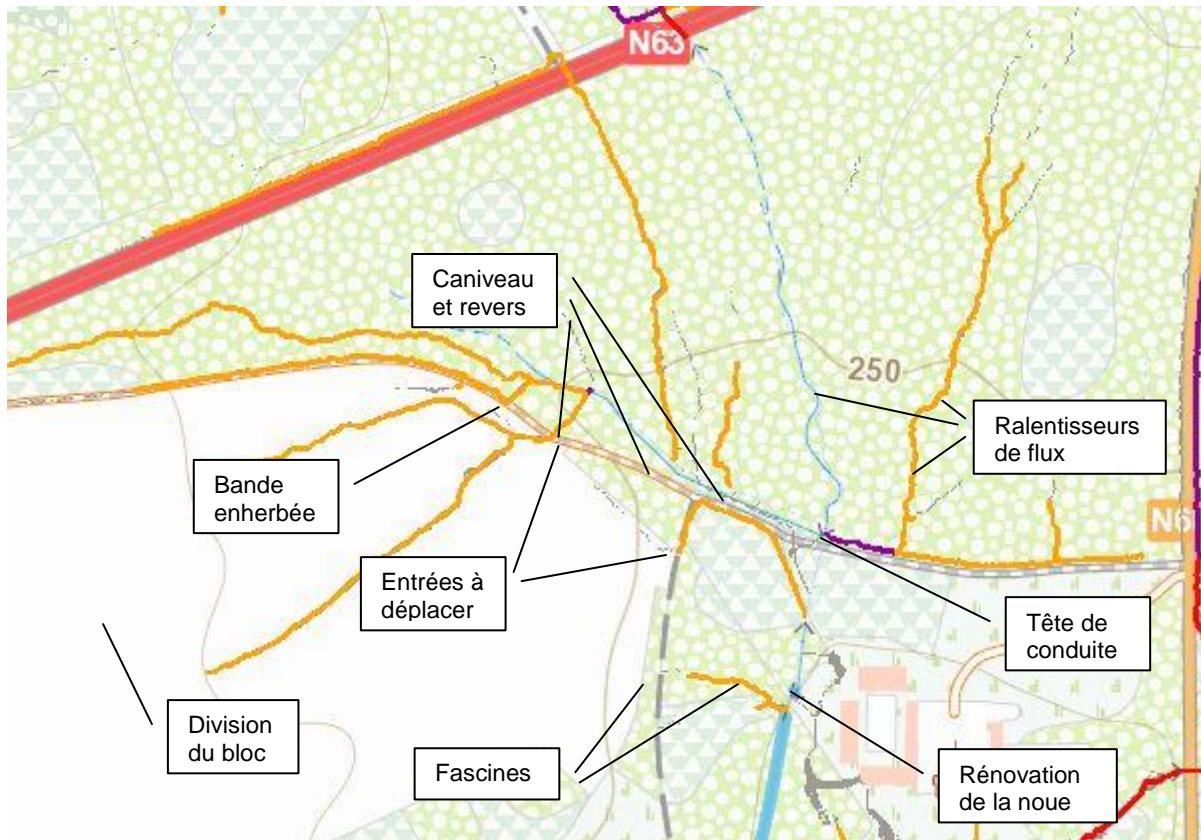
Photo 6 : Localisation des principales recommandations

- 1.1. Diviser le bloc homogène en minimum 2 parcelles cultivées en alternance
- 1.2. Implanter une bande enherbée en bordure de parcelle
- 1.3. Déplacer les entrées de champ
- 1.4. Déplacer le tas de fumier vers le haut de la parcelle
- 1.5. Placer deux fascines sur l'axe en amont du château (sous-bassin 1)

- 2.1. Placer des revers d'eau (3) pour diriger les écoulements vers la forêt
- 2.2. Décaisser à la hauteur du caniveau existant pour diriger les écoulements vers la forêt

- 3.1. Curer une partie de la noue, rénover le trop-plein et reconnecter les 2 parties
- 3.2. Rehausser le revêtement du pont

- 4.1. Placer des petits ouvrages de ralentissement en forêt
- 4.2. Adapter la tête de conduite sous voirie pour gérer les embâcles
- 4.3. Agrandir le fossé existant (noue et redent)

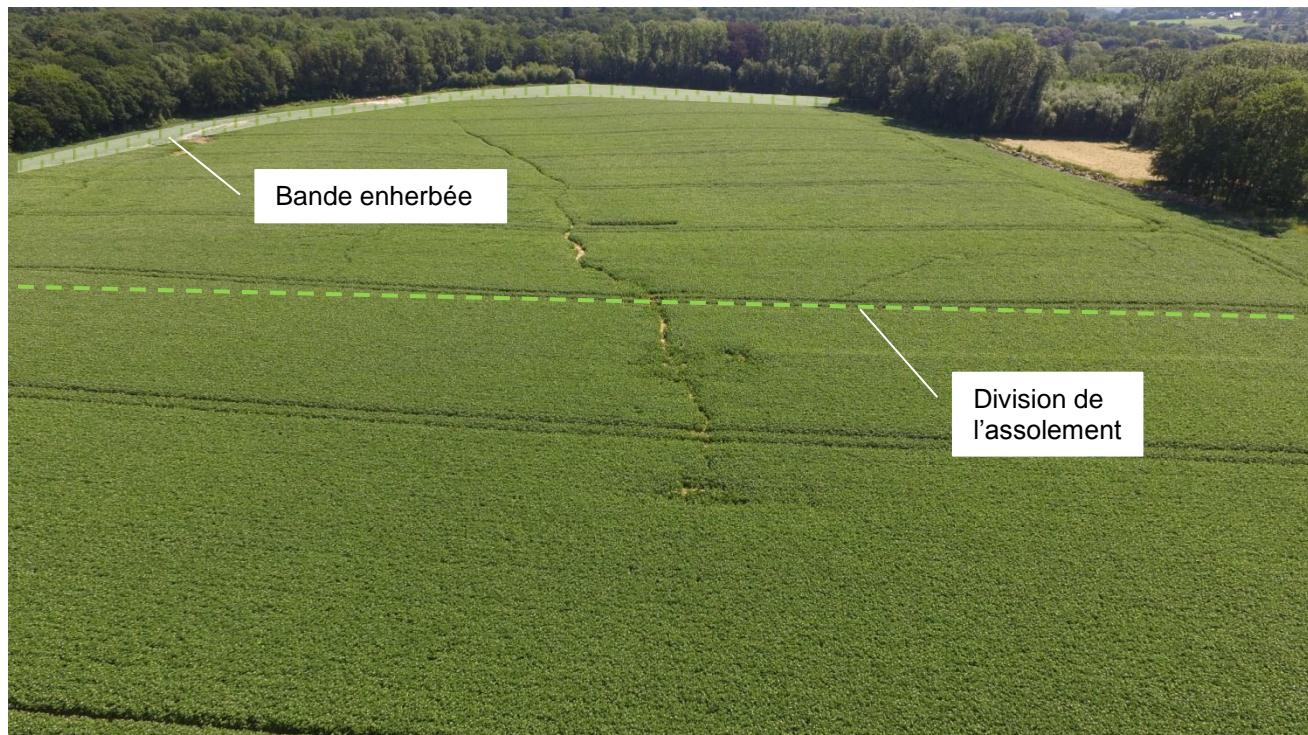
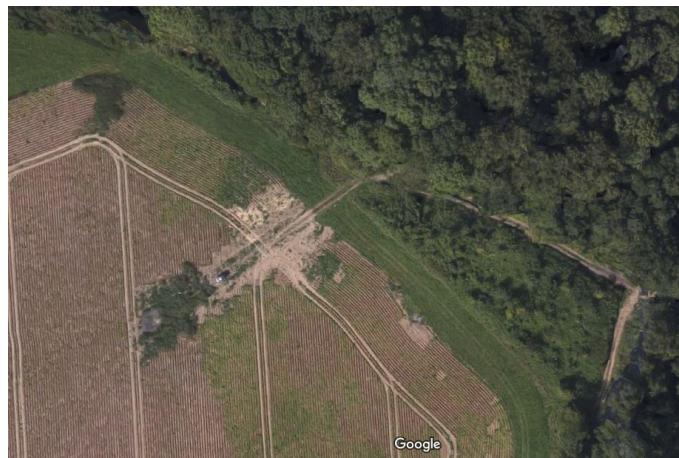
Photo 7 : Sur cette photo (2015 ?), on voit qu'il existe une zone non cultivée et une mare au niveau de l'entrée de champ ; une bande enherbée ceinture également toute la parcelle.

Sur des lignes cultivées d'une telle longueur (500 m), l'érosion n'est pas maîtrisable. Nous recommandons de ne pas dépasser 120 m de longueur dans ce cas (type de sol, culture de printemps, pente faible à modérée). L'historique du lieu montre que le bloc était encore divisé en 2 parcelles en 2012, et qu'ensuite une bande enherbée a été implantée pendant une ou deux saisons.

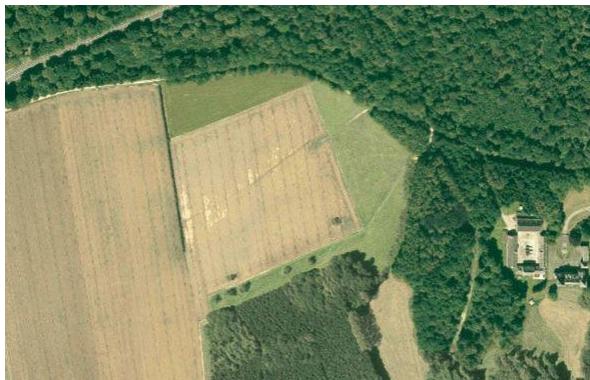
1971 : parcelles découpées, présence d'une prairie en bas de pente, petite haie entre les parcelles. On observe déjà l'existence d'une ravine dans le champ.

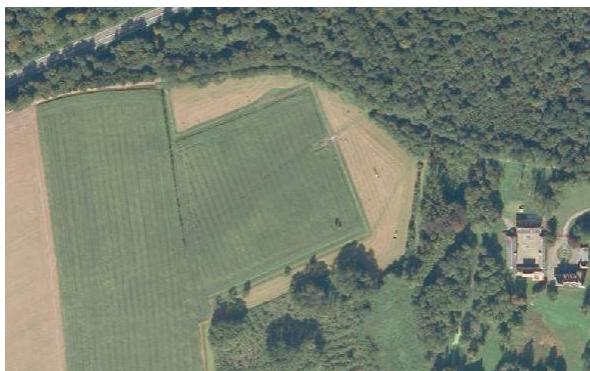
2006 : peu de changement par rapport à 1971, l'assolement est diversifié, les prairies subsistent.

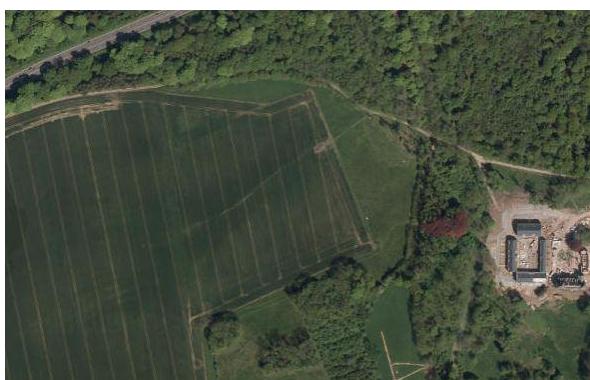
2012 : le parcellaire a été regroupé en un seul bloc de culture ; les prairies subsistent.

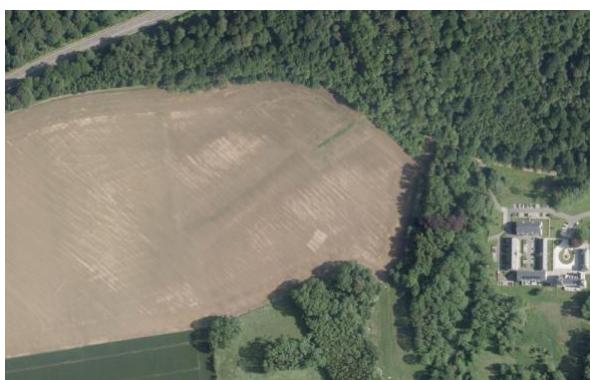
2016 : les terrains ne forment plus qu'un seul bloc de culture, homogène ; les prairies ont disparu, de même qu'une mare visible sur la photo 7 page précédente.

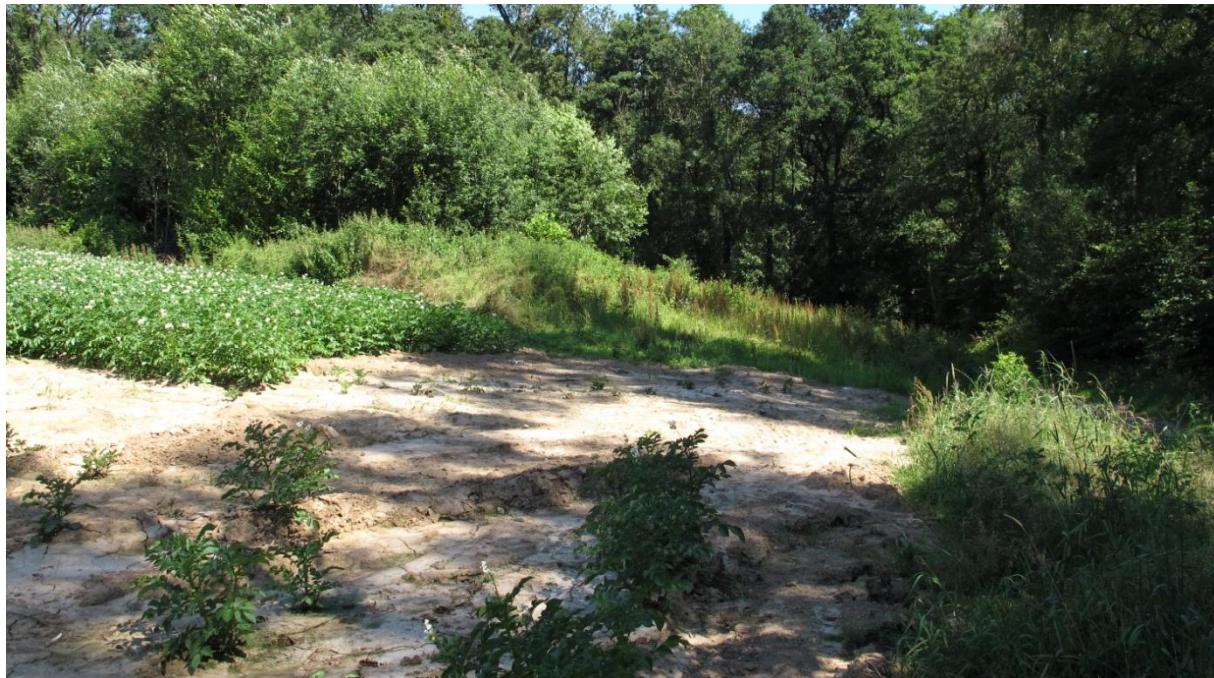
Photo 8 : Entrée de champ A, à supprimer et remplacer par un talus boisé.

Les 2 entrées de champ sont situées à des points bas, et facilitent la sortie des écoulements sur les chemins. La sortie A devrait être supprimée et remplacée par un petit talus avec boisement, pour établir une continuité entre les 2 petites zones boisées. L'entrée B devrait être déplacée plus en amont dans le chemin, et pas dans le prolongement d'un axe de concentration des eaux.

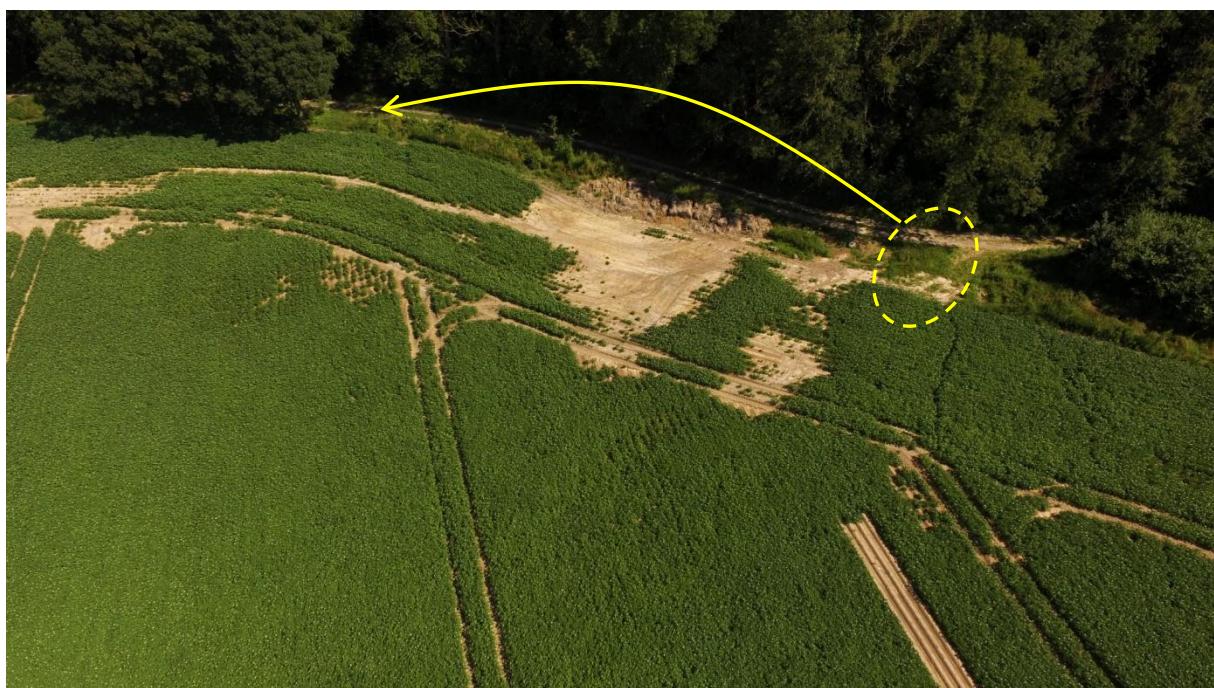
Photo 9 : Entrée de champ B, à déplacer vers l'amont du chemin

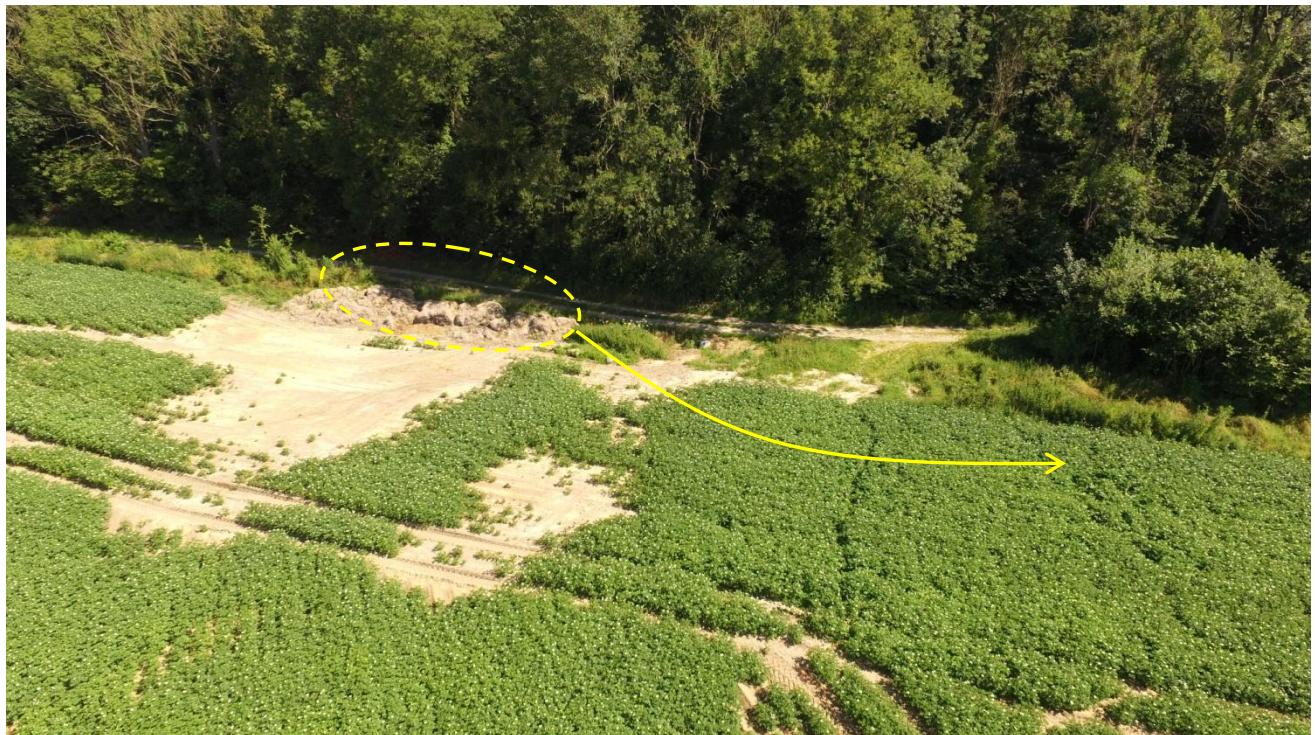
Le tas de fumier est situé dans un axe de concentration des écoulements et devrait être stocké ailleurs sur la parcelle (par exemple devant le talus boisé comme indiqué sur la photo).

Photo 10 : Déplacement du tas de fumier.

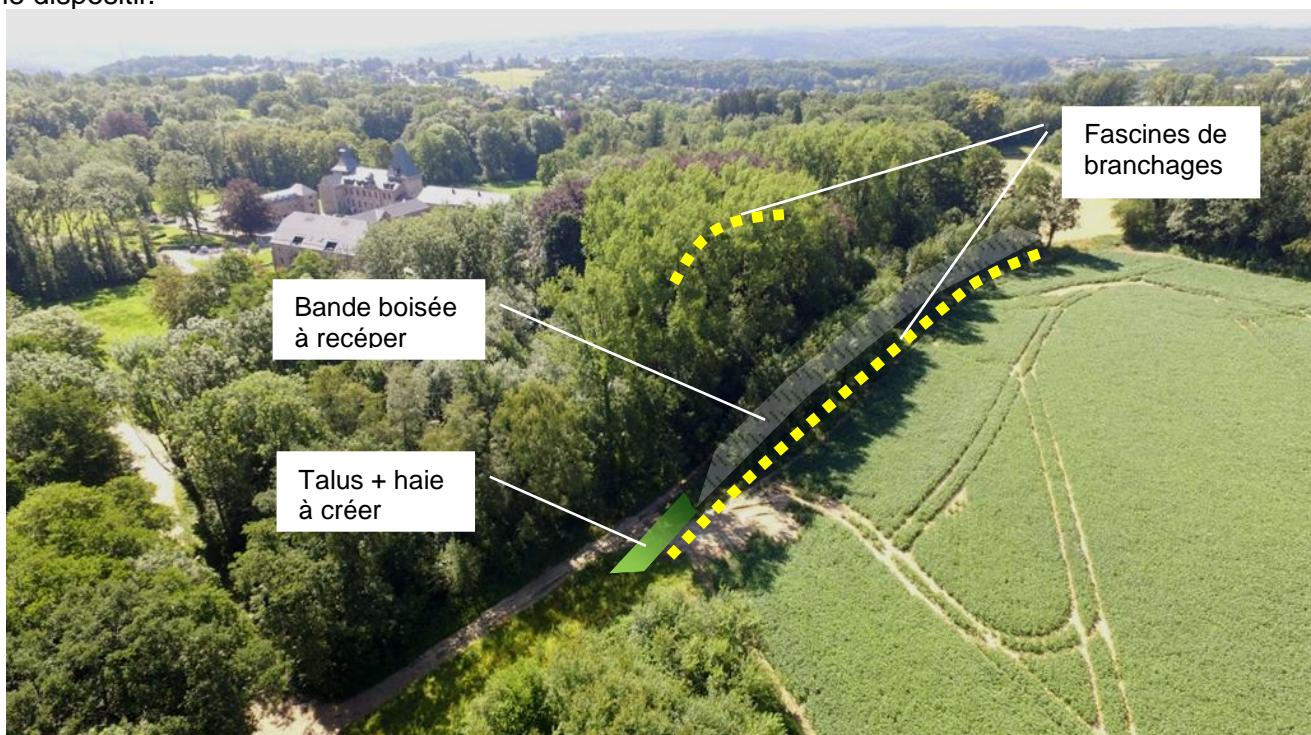
Photo 11 : Aménagements en bordure du champ, le long du chemin agricole – fascine, bande boisée, talus (entrée de champ supprimée)

Nous conseillons de créer une barrière végétale en bordure du champ le long du chemin agricole, de manière à ralentir les écoulements et à retenir la terre au niveau du champ.

Pour cela, il convient (comme suggéré par vos services) de couper les arbres de la bande boisée, et d'utiliser les branches et résidus de coupe pour créer une longue fascine de banchages. Il est important de soigner la technique de coupe pour faciliter la reprise des souches et de ne pas détruire la litière pour favoriser la pousse des espèces buissonnantes.

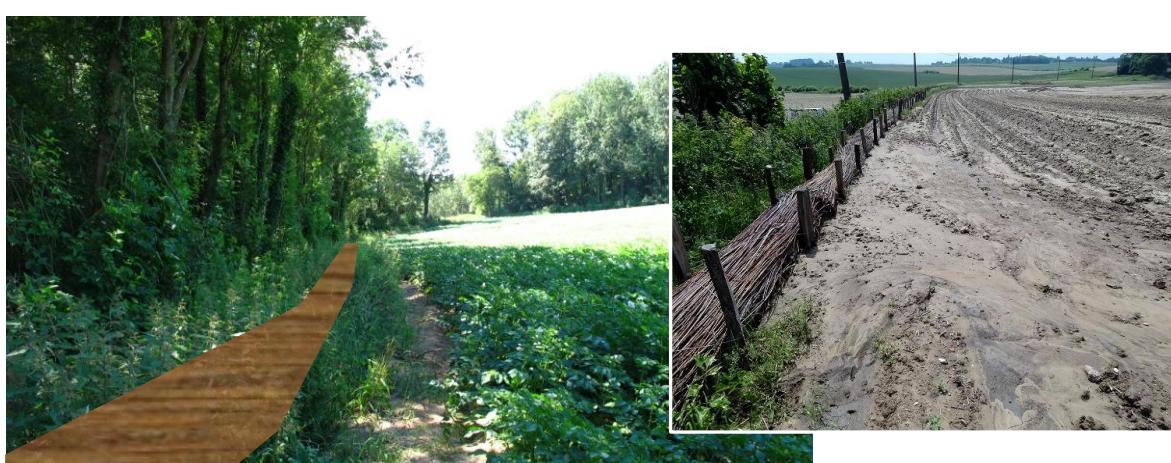
Photo 12 : Emplacement de la fascine de banchages en bordure de champ.

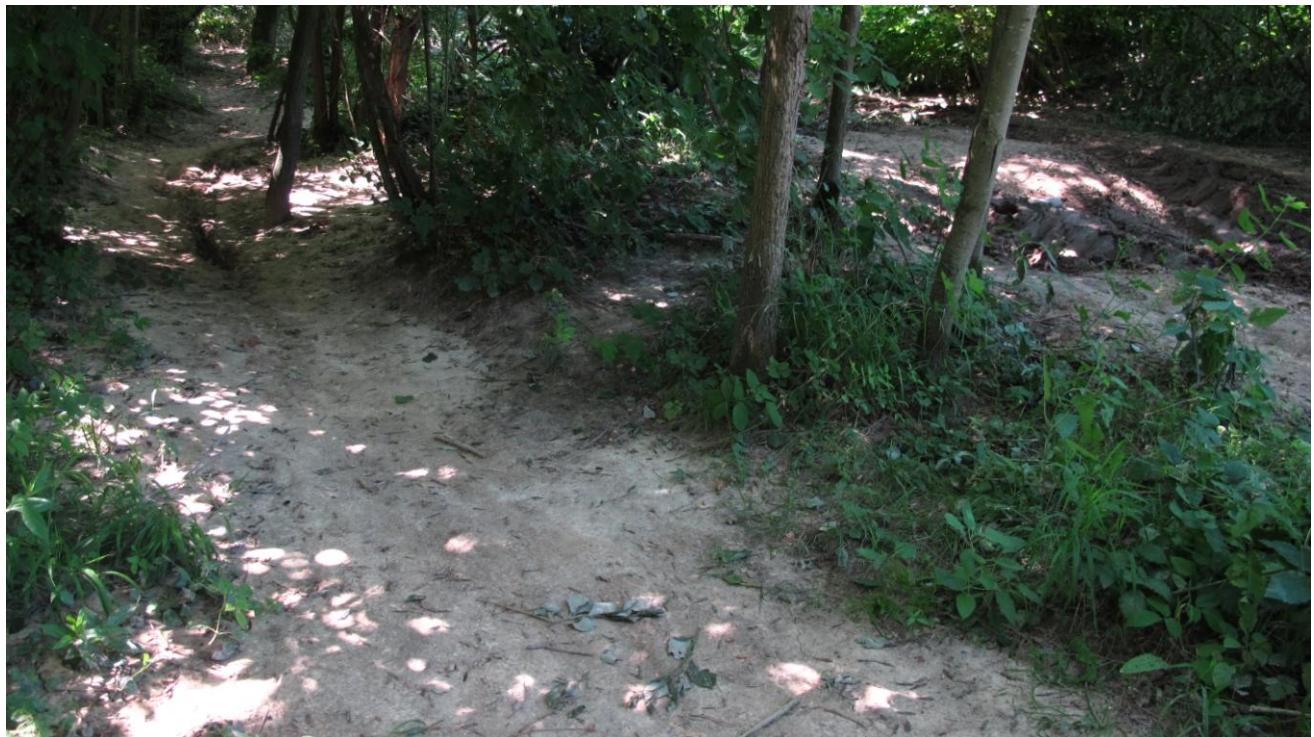
Photo 13 : Dépôts de terre, érosion et comblement du fossé sur le chemin agricole en aval du champ.

Au niveau du chemin, il convient à la fois de limiter les apports de boue en provenance du champ (bande à recéper et fascine), et de favoriser l'évacuation de l'eau (remise en état du fossé).

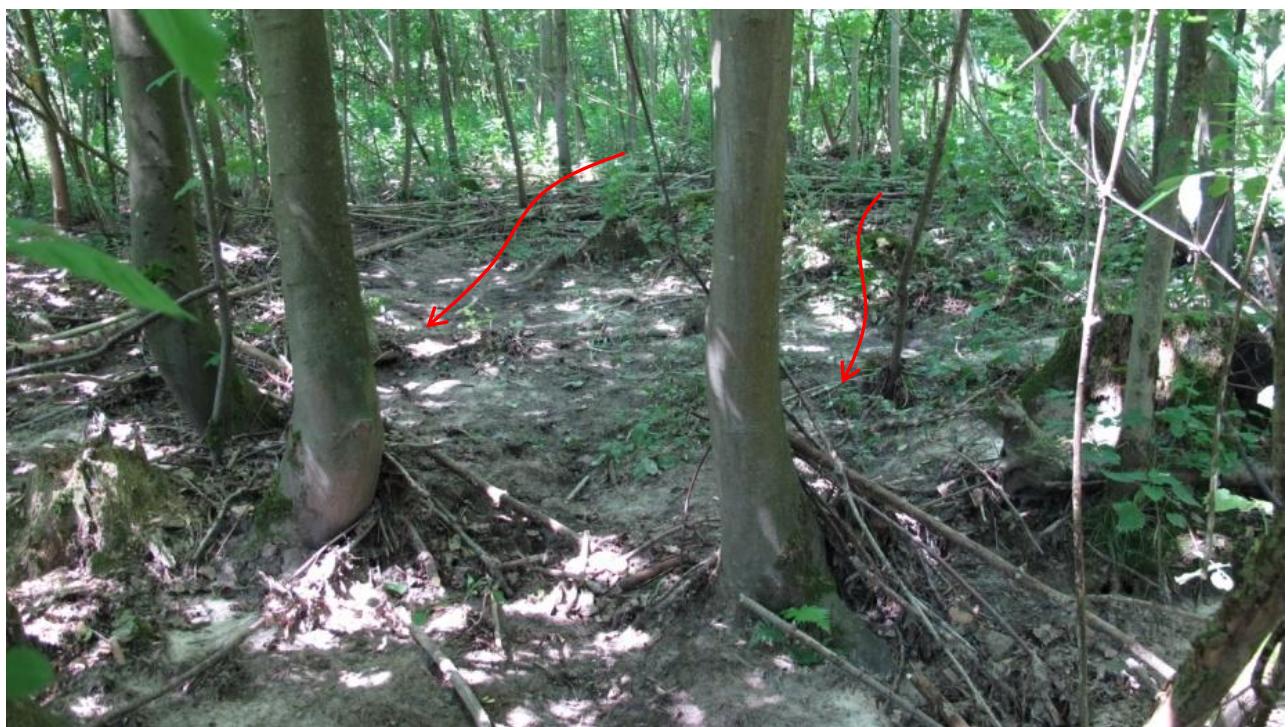
Photo 14 : Traces des écoulements (violents) en plein bois, entre le chemin et le château – placer une fascine serait efficace ici.

Une seconde fascine de banchages pourrait être implantée dans le bois (voir photo) pour compléter le dispositif.

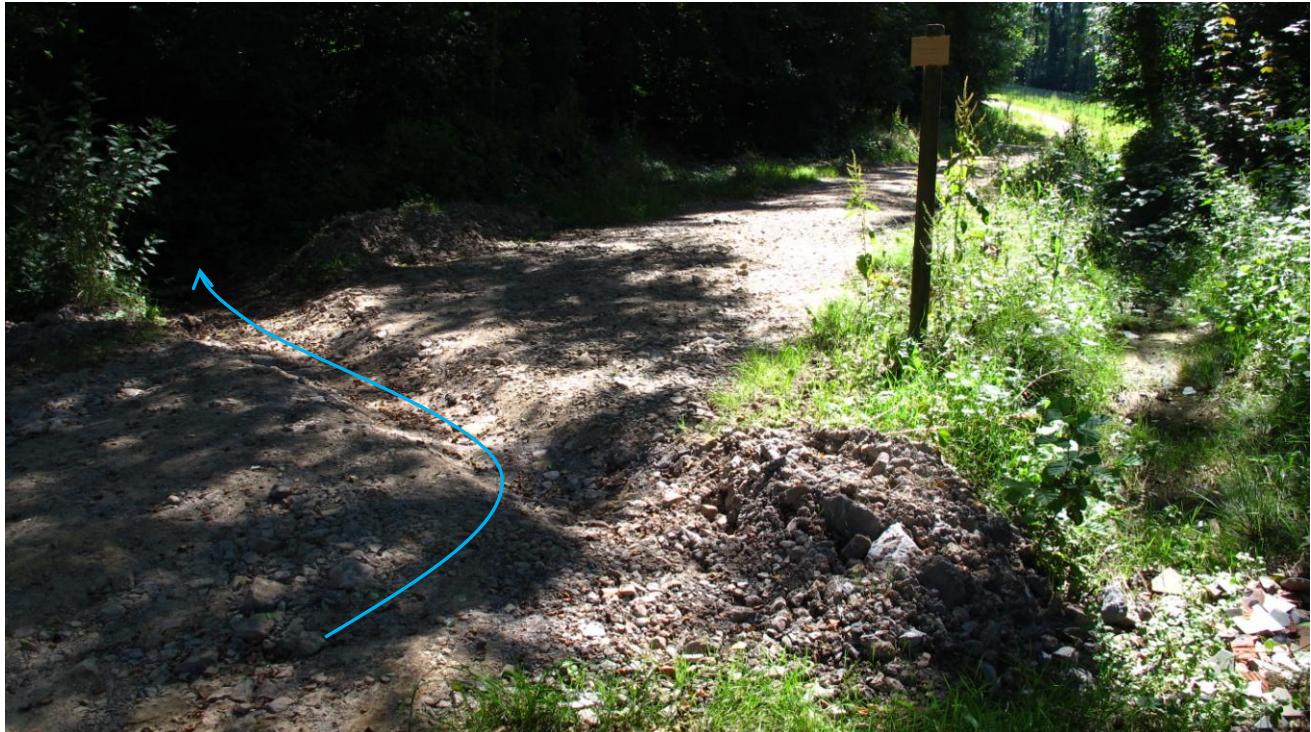
Photo 15 : Rigole (revers d'eau) créée par les services communaux – ce dispositif est placé correctement pour diriger les eaux vers le bois (en contrebas). Il devrait être pérennisé (stabilisé).

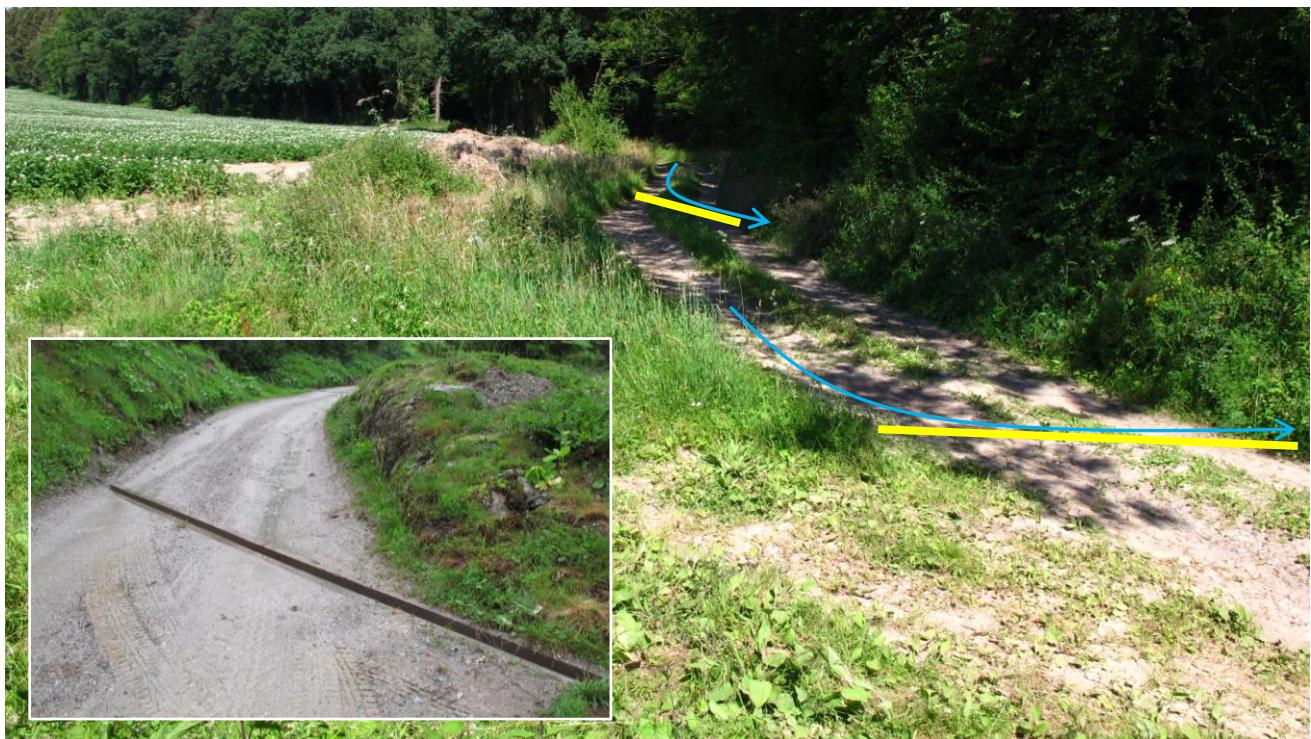
Photo 16 : Exemple de positionnement des revers d'eau.

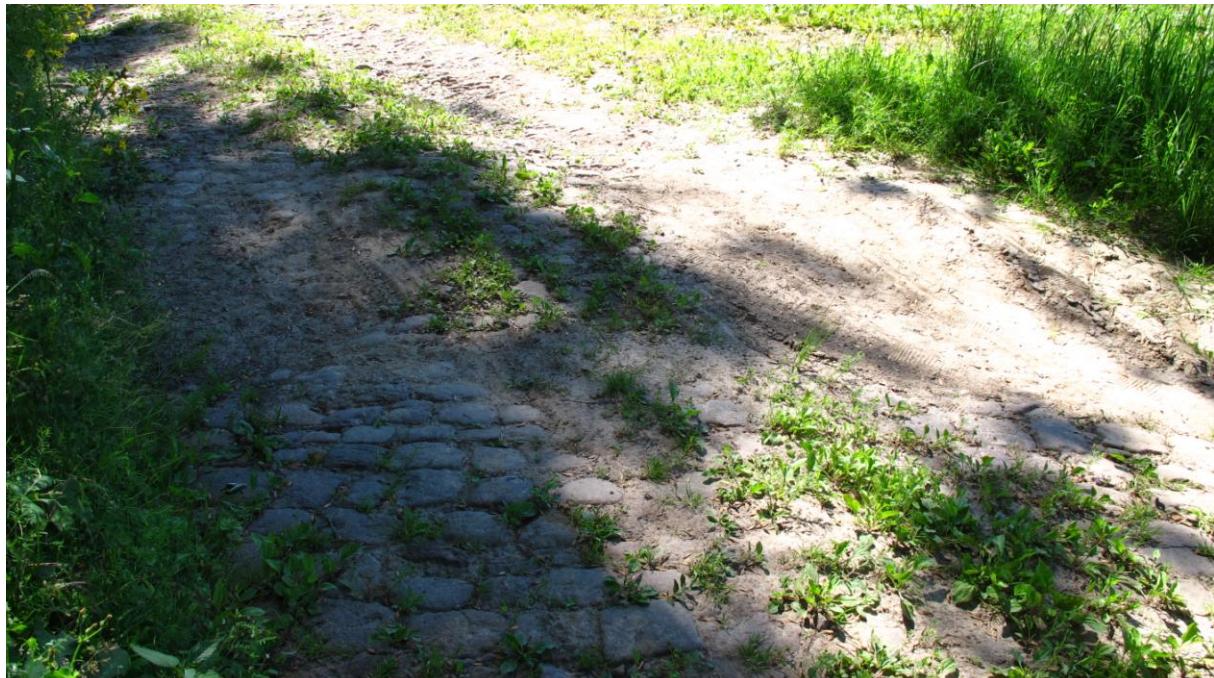
Une trace de caniveau en pavés (peu fonctionnel) existe dans le prolongement de l'axe de concentration des eaux, indiquant que le problème de ruissellement est ancien. Nous conseillons de rendre ce caniveau fonctionnel en décaissant la voirie sur environ 5 à 10 mètres de long, de manière à diriger l'essentiel du flux vers le bois lors des pluies exceptionnelles.

Photo 17 : Emplacement de l'ancien caniveau (en peu en amont de l'actuelle entrée de champ).

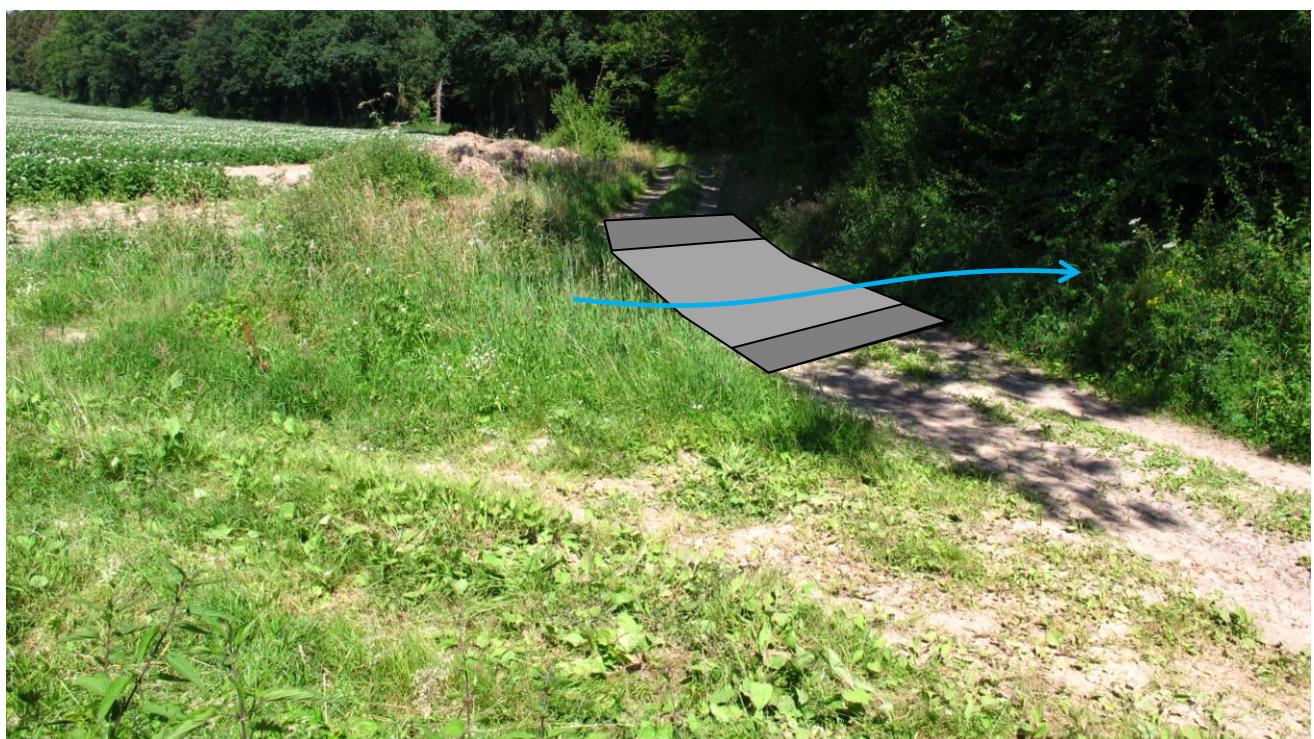
Photo 18 : Localisation approximative de la zone à décaisser.

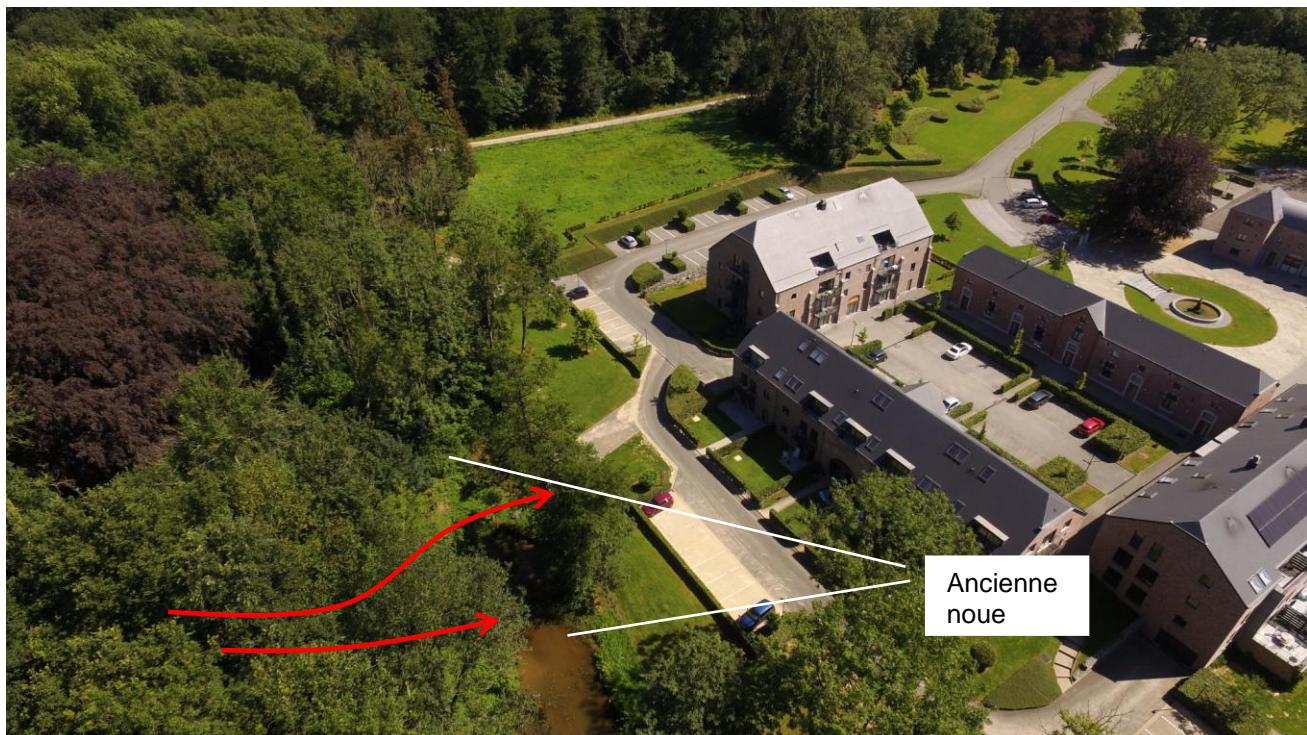
L'ancienne noue du château est placée idéalement pour fournir un volume de temporisation. Toutefois, un entretien s'impose pour disposer du volume effectif : curage, nettoyage des pertuis sous le pont, rénovation du trop-plein de vidange.

Photo 19 : Vue d'ensemble de la noue et du château.

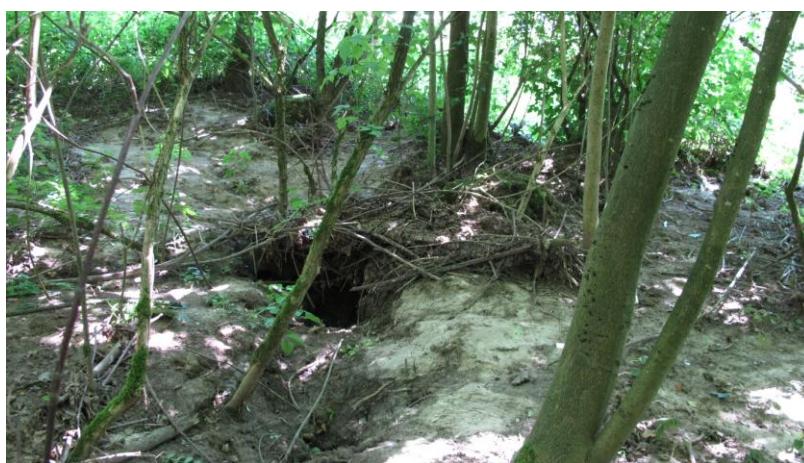
Photo 20 : Détail d'un trou d'évacuation dans la forêt en amont immédiat de la noue, à étudier (canalisation, exutoire ?).

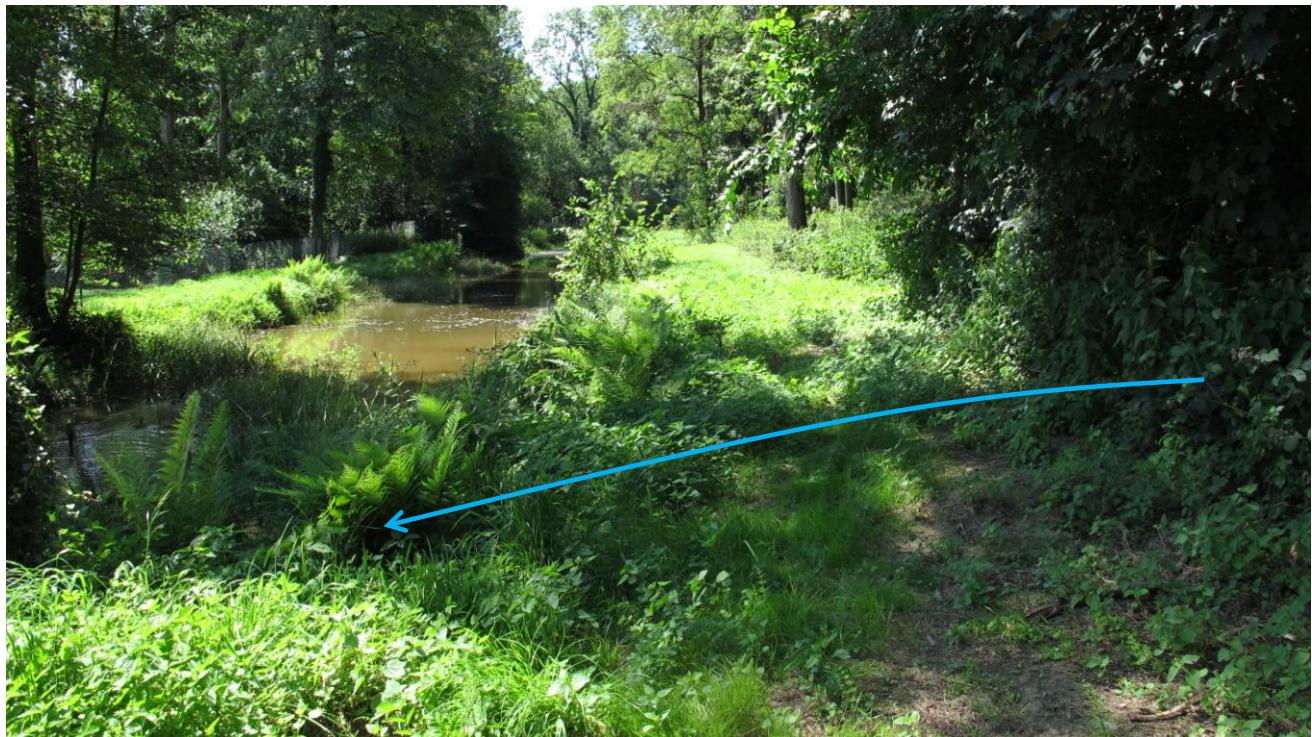
Photo 21 : Vue de la partie sud de la noue, en grande partie envasée.
