**GISER – Rapport de visite et recommandations
Commune de NEUPRE – Vieux Château de Plainevaux
SIGISER 6212102**

Le site inondé est un ensemble d'habitations à appartements (parking et garages principalement), sur le site du Vieux Château de Plainevaux à Neupré. Nous avons visité ce site le 28 juin 2018 avec vos services.

SIGISER 6212102 –Les écoulements proviennent d'un bassin d'alimentation d'une superficie totale de 42 hectares, pour moitié agricole (sous-bassin 1) et pour moitié forestière (sous-bassin 2). Les eaux sont dirigées naturellement vers une ancienne noue du château. Celle-ci fait partiellement office de volume de temporisation mais déborde sur la zone de parking et garages, inondés.

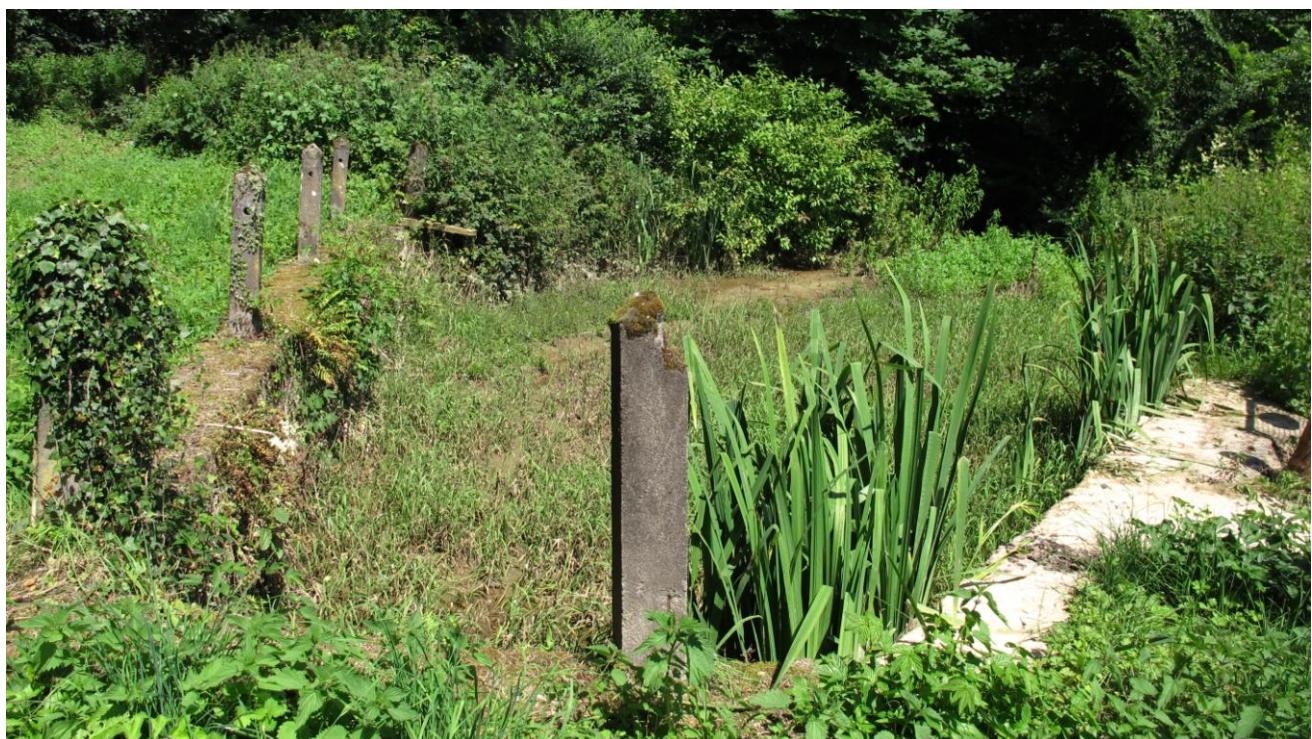
Photo 22 : Partie nord de la noue, complètement envasée, elle n'offre plus un volume de retenue efficace.

L'ancienne noue du château est placée idéalement pour fournir un volume de temporisation. Toutefois, un entretien s'impose pour disposer du volume effectif : curage, nettoyage des pertuis sous le pont, rénovation du trop-plein de vidange.

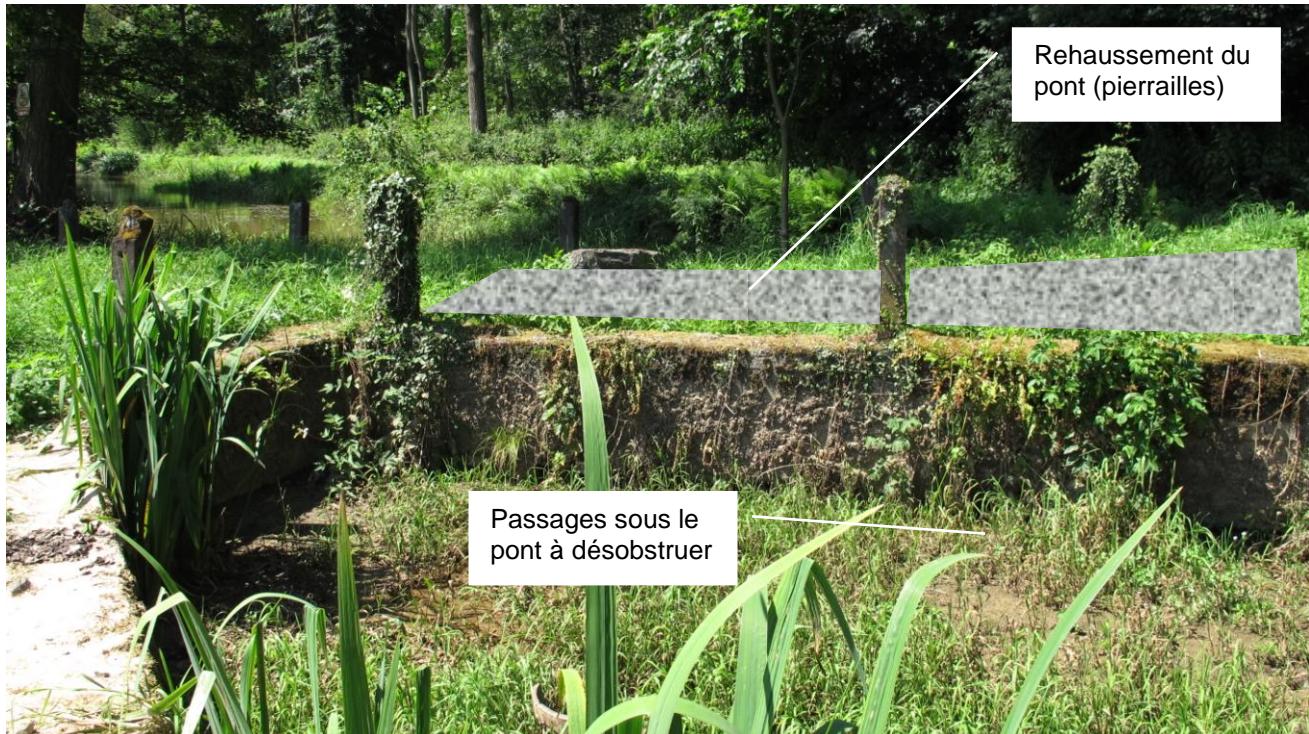
Des écoulements rapides pourraient malgré tout court-circuiter la noue via le pont. Un rehaussement du niveau de 5 à 10 cm (recharge d'empierrement par exemple) devrait supprimer ce risque.

Photo 23 : Interventions conseillées au niveau du pont.

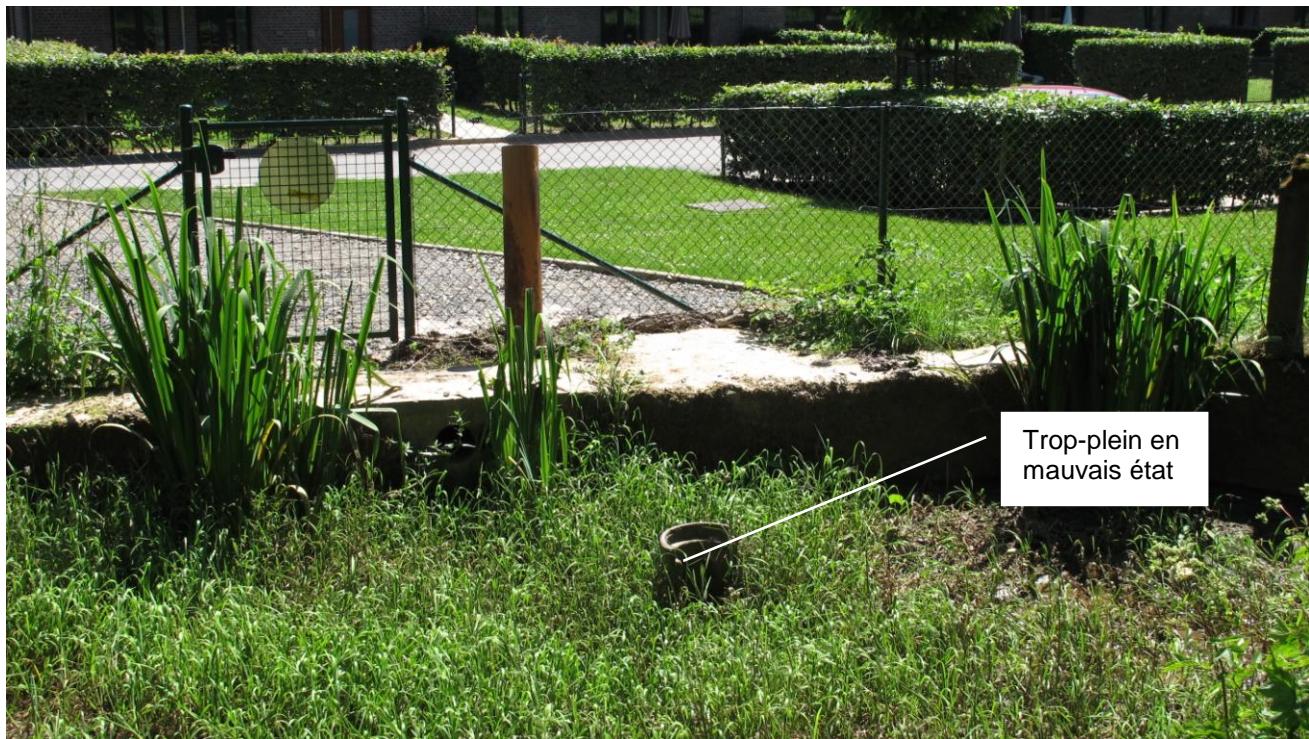
Photo 24 : Détail du trop-plein à rénover.

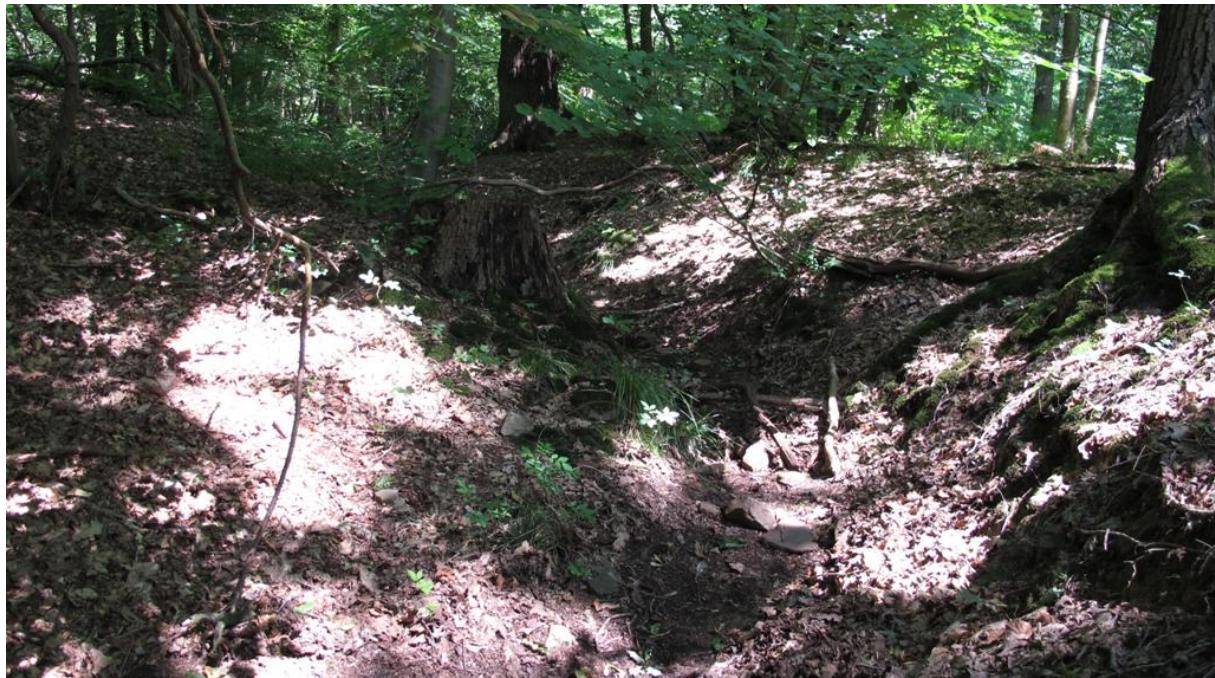
Photo 25 : Axe de ruissellement en forêt, et traces d'érosion.

Les écoulements en forêts suivent quelques axes de concentration : il est possible d'intervenir sur ces axes pour ralentir les flux et favoriser l'infiltration.

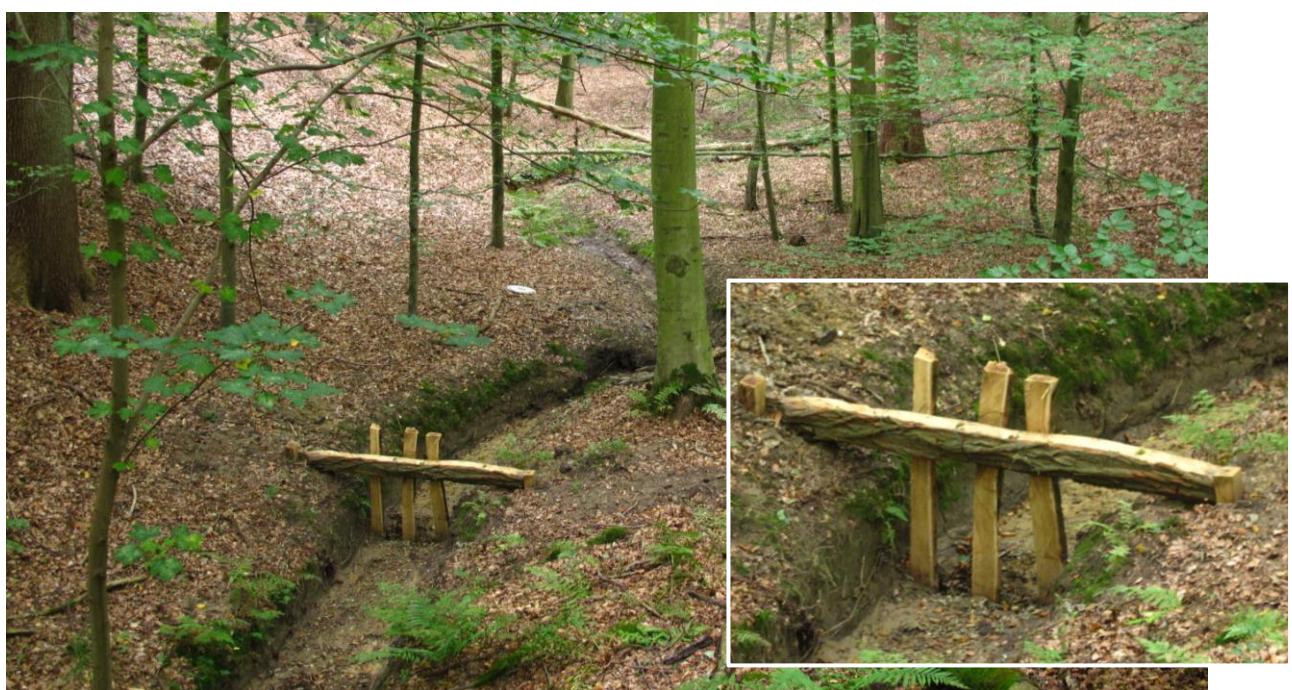
Photo 26 : Exemple de dispositif de ralentissement (en forêt de Soignes, réalisation IBGE).

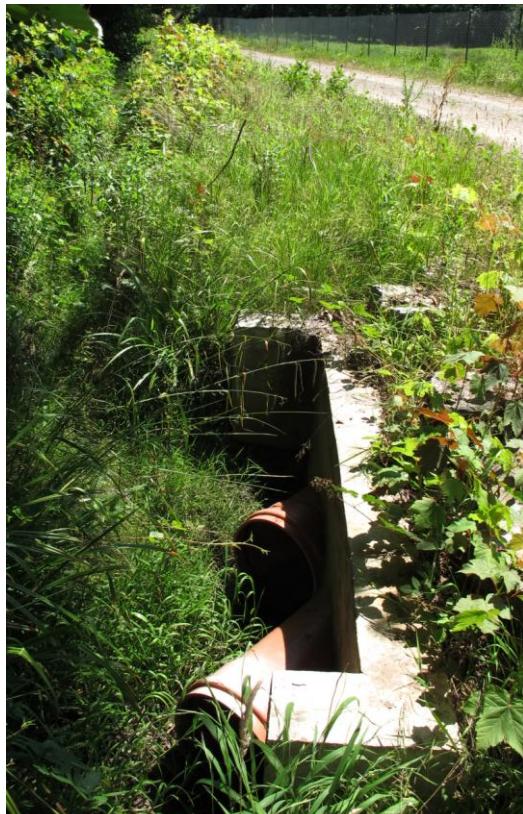
Photo 27 : Tête de conduite d'évacuation à adapter.

Le petit cours d'eau et les écoulements du sous-bassin 2 sont repris par une nouvelle canalisation sous voirie (2 tuyaux). Nous recommandons d'adapter cette tête d'ouvrage pour empêcher tout risque d'obstruction par des embâcles, et pour faciliter son entretien en cas de dépôt de terre et de pierres. Pour cela, il convient de construire un bac bétonné en amont des canalisations, et de placer une grille devant celles-ci (voir schéma).

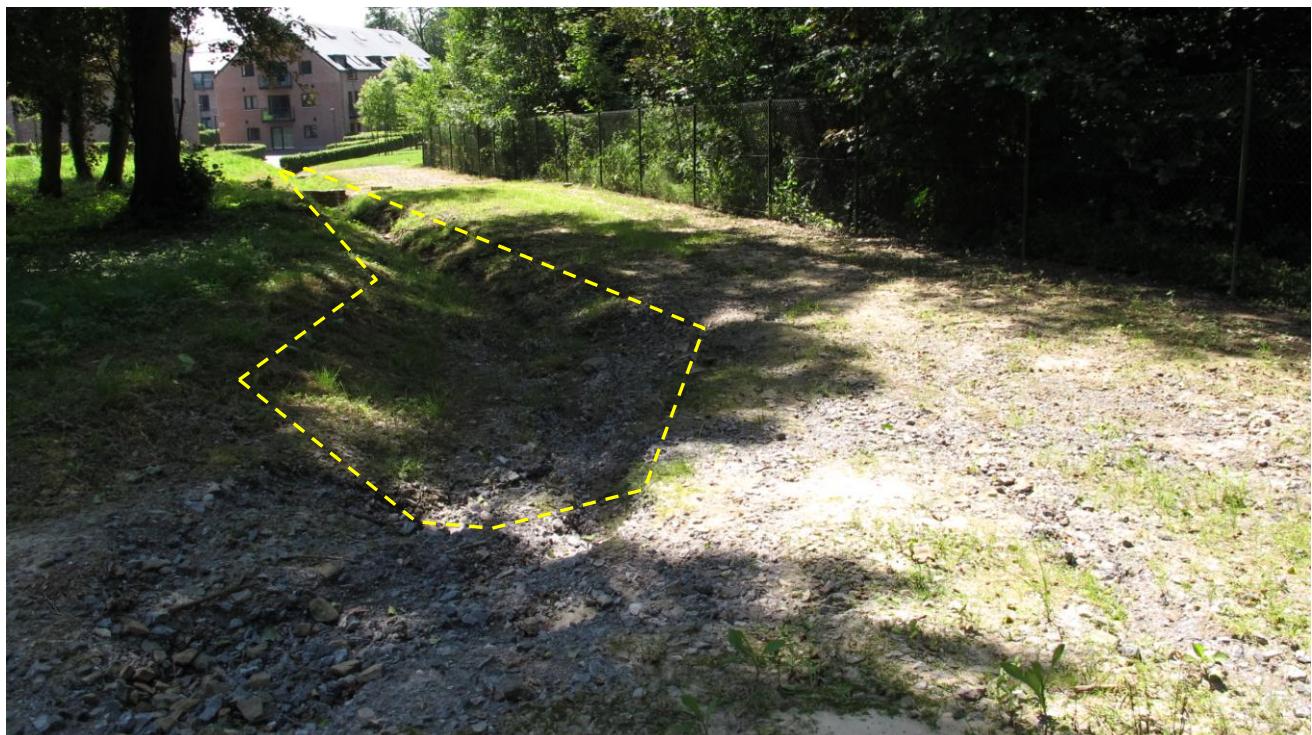
Photo 28 : Fossé à élargir et à adapter avec des redents.

Un fossé reprenant une partie des eaux du chemin communal n°15 pourrait être utilisé pour stocker et ralentir les eaux en cas de saturation des dispositifs placés en amont. Le fossé devrait alors être élargi (x 2) et muni de cloisons (redents) avec un débit de fuite.

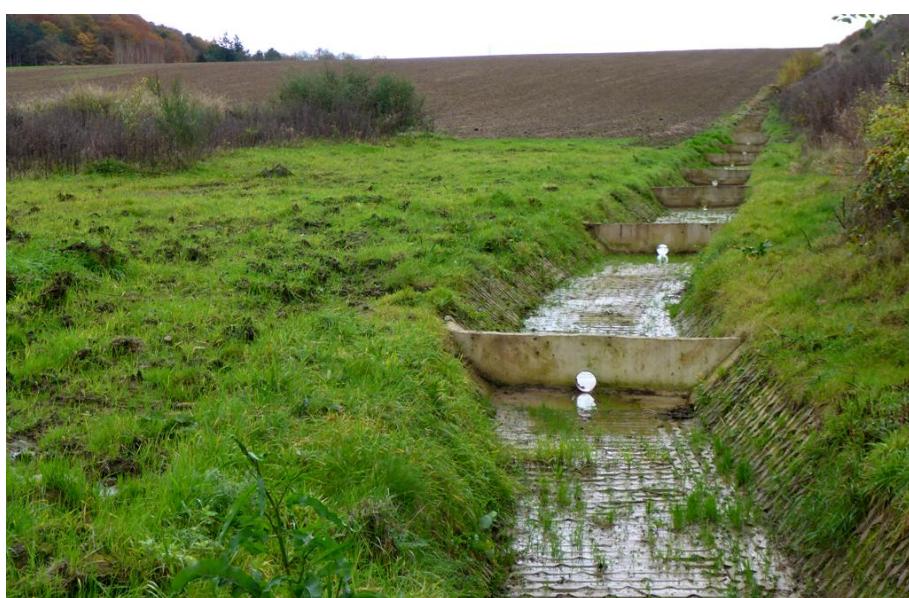
Photo 29 : Exemple de fossé à redents.
