Procès-verbal de visite

Le présent rapport fait suite à ma visite en date du lundi 13 décembre 2024 à la résidence «Rubens» située Quai Churchill, 8 à 4020 Liège.

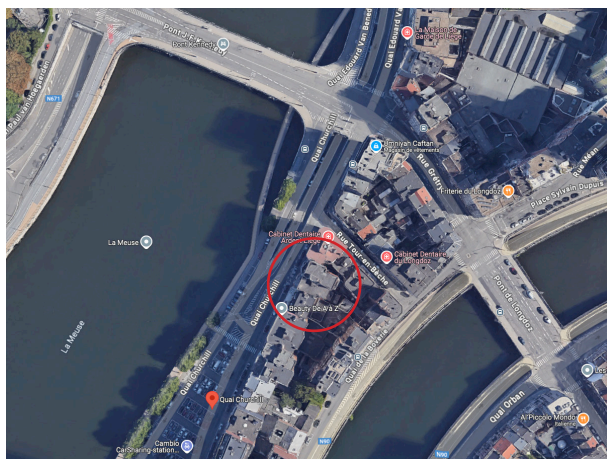
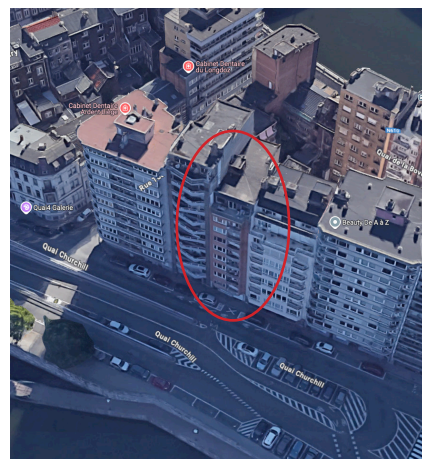
Les plans de l'immeuble ont été communiqués par le Syndic. Malheureusement, ceux-ci ne sont pas conformes à la situation en place en de nombreux points et principalement au niveau du sous-sol.
