Nos références: CBC-R22/143.30.

RAPPORT DE SUIVI D'INVENTAIRE AMIANTE

Adresse : TROIS GRANDS A.C.R. : Rue des Trois Grands 11 - 4030 LIEGE

Inspection réalisée le 29-04-22

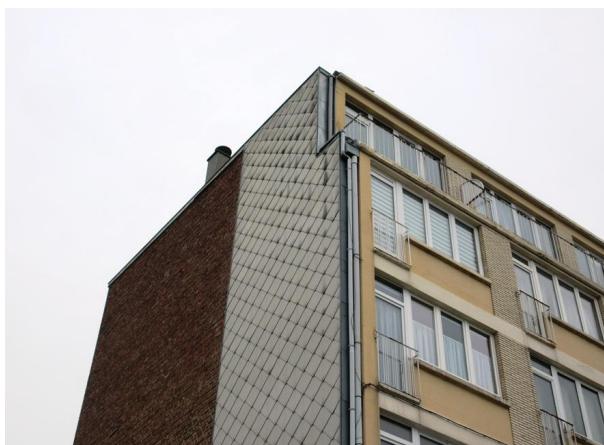
FICHE	Niveau	Local / Endroit	Matériaux	Présence amiante
1	/	Pignon gauche	Ardoises de bardage en fibrociment <i>Nouvelle application détectée</i>	Connu comme contenant de l'amiante

Activité pouvant donner lieu à une exposition à l'amiante				
<input checked="" type="checkbox"/>	Travaux en toiture		<input type="checkbox"/>	/
<input type="checkbox"/>	/		<input type="checkbox"/>	/
CONSEIL				
<input checked="" type="checkbox"/>	Contrôle annuel de l'état du matériau		<input type="checkbox"/>	/
<input type="checkbox"/>	/		<input type="checkbox"/>	/

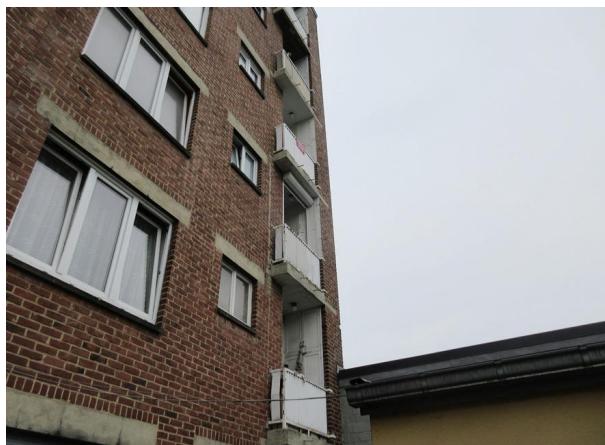
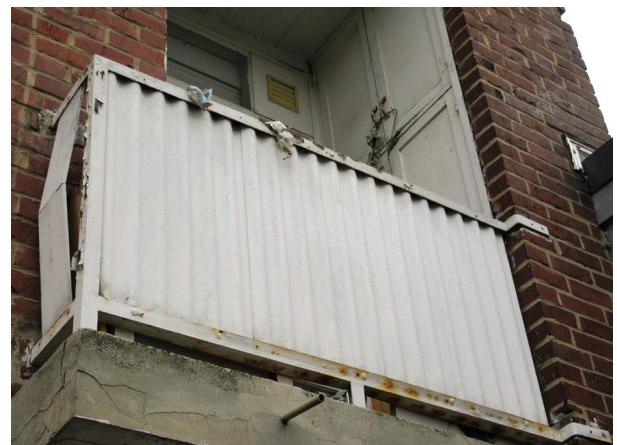
FICHE	Niveau	Local / Endroit	Matériaux	Présence amiante
2	/	Façade arrière	Ondulés en fibrociment en garde corps <i>Nouvelle application détectée</i>	Connu comme contenant de l'amiante

Activité pouvant donner lieu à une exposition à l'amiante				
<input checked="" type="checkbox"/>	/		<input type="checkbox"/>	/
<input type="checkbox"/>	/		<input type="checkbox"/>	/
CONSEIL				
<input checked="" type="checkbox"/>	Contrôle annuel de l'état du matériau		<input type="checkbox"/>	/
<input type="checkbox"/>	/		<input type="checkbox"/>	/

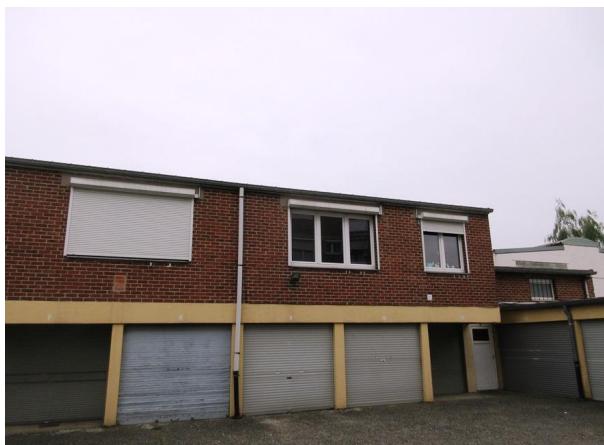
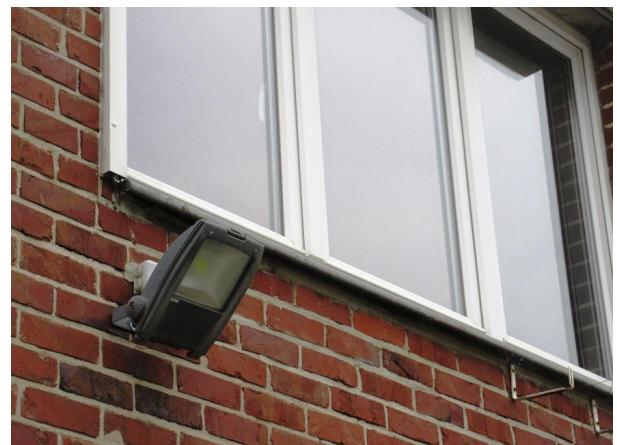
FICHE	Niveau	Local / Endroit	Matériaux	Présence amiante
3	/	Bâtiment arrière	Seuils extérieurs de fenêtre en fibrociment Nouvelle application détectée	Connu comme contenant de l'amiante

Activité pouvant donner lieu à une exposition à l'amiante				
<input checked="" type="checkbox"/>	Travaux		<input type="checkbox"/>	/
<input type="checkbox"/>	/		<input type="checkbox"/>	/
CONSEIL				
<input checked="" type="checkbox"/>	Contrôle annuel de l'état du matériau		<input type="checkbox"/>	/
<input type="checkbox"/>	/		<input type="checkbox"/>	/
